# ESSAI PHICOMETRIQUE

**CHANTIER** SONDAGES GEOTECHNIQUES  
**LIEU** 06 - MALAUSSENE  
**CLIENT** MDV  
**N° DOSSIER** 17NG011Ac

CHANTIER	<b>SITE DE STOCKAGE DES DECHETS INERTES</b>

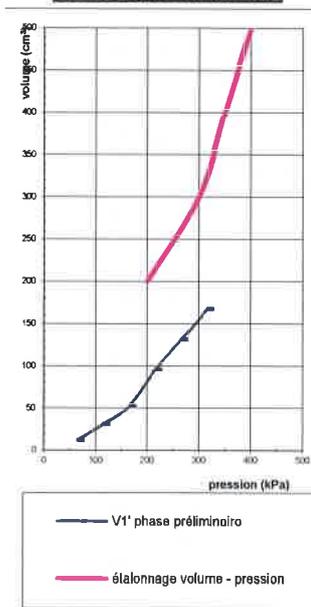
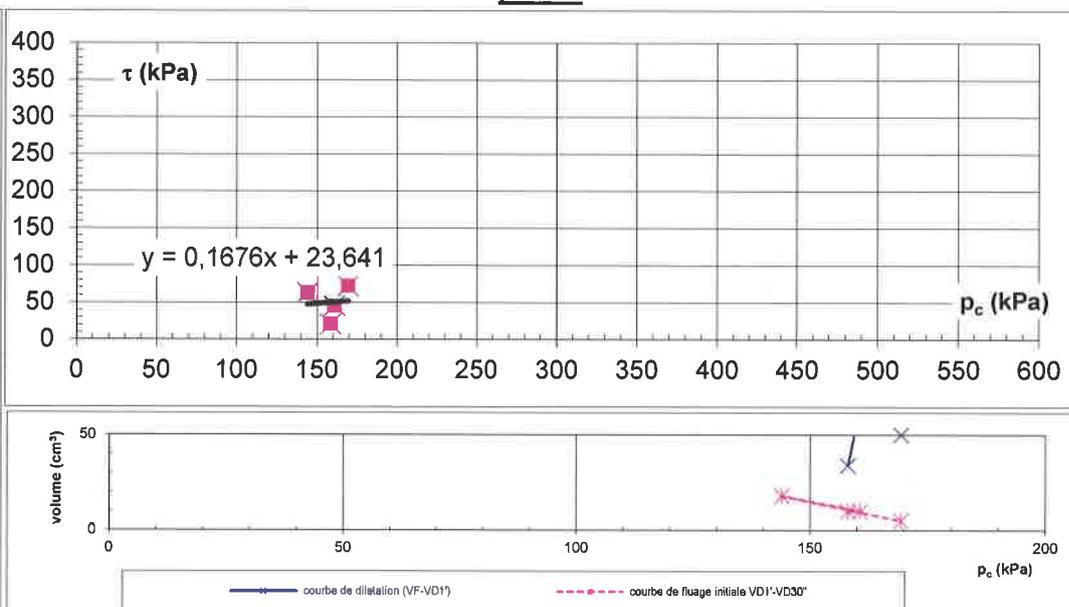
### phase préliminaire

### paliers

<b>cohésion <math>c_i</math> (kPa)</b>	<b>23</b>	<b>angle de frottement <math>\phi_i</math> (°)</b>	<b>9</b>
--	-----------	--	----------

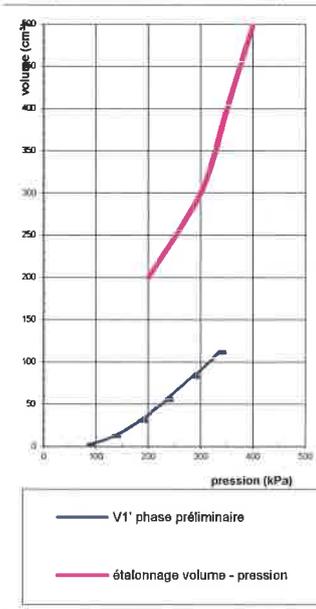
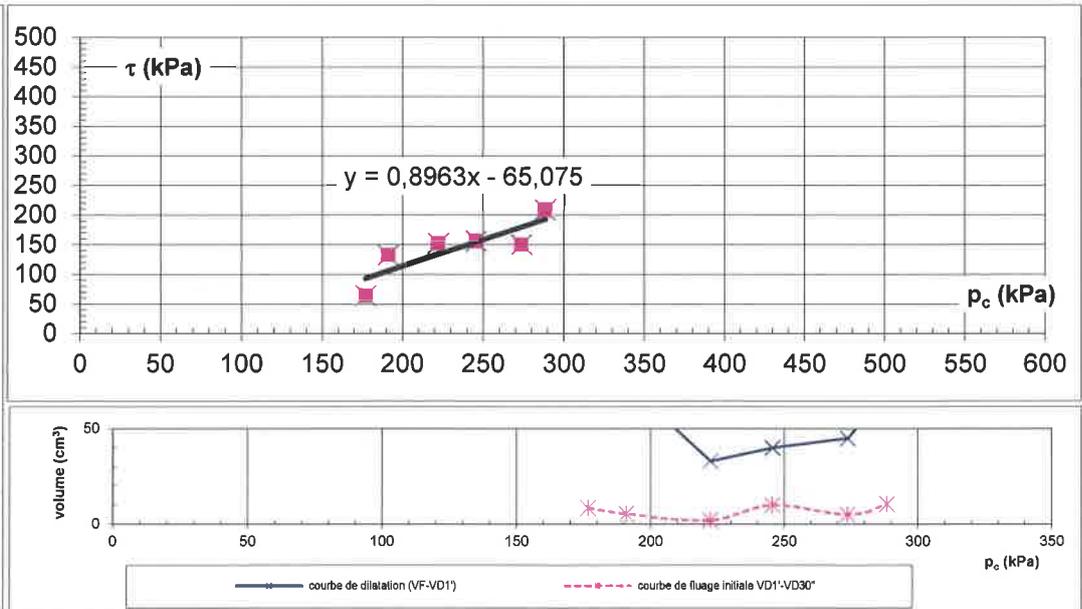
#### phase préliminaire

#### paliers

<b>cohésion <math>c_i</math> (kPa)</b>	<b>0</b>	<b>angle de frottement <math>\phi_i</math> (°)</b>	<b>41</b>
--	----------	--	-----------

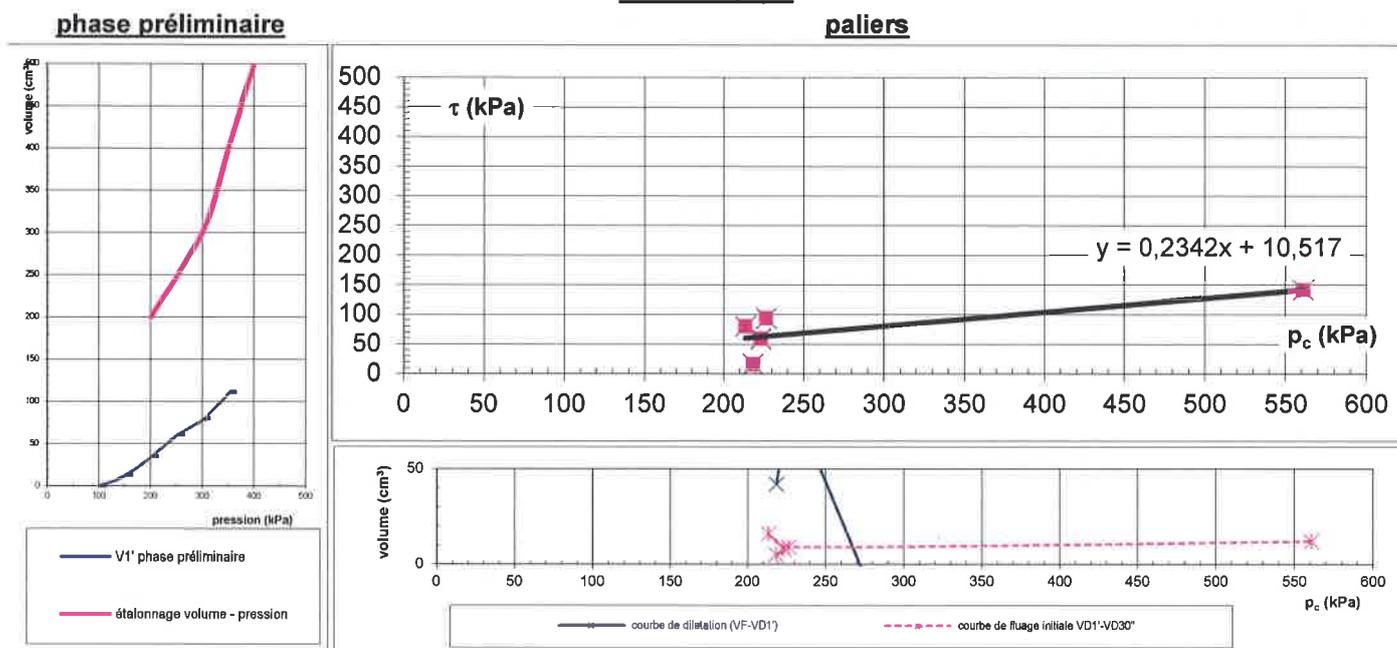
### GRAPHIQUES

<b>cohésion <math>c_i</math> (kPa)</b>	<b>10</b>	<b>angle de frottement <math>\phi_i</math> (°)</b>	<b>14</b>
--	-----------	--	-----------

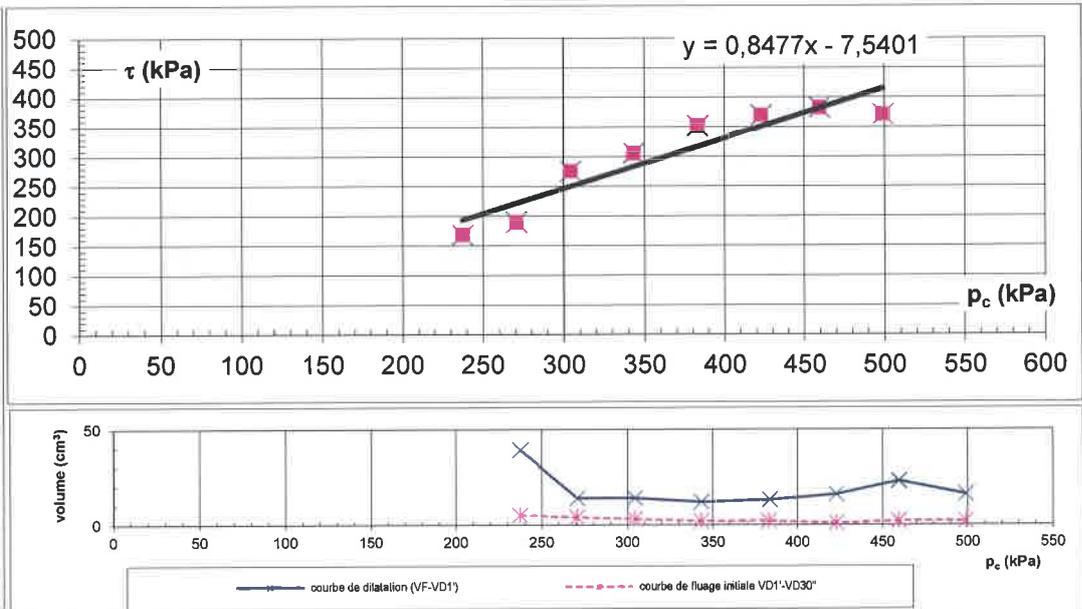
#### paliers

<b>cohésion <math>c_i</math> (kPa)</b>	<b>19</b>	<b>angle de frottement <math>\phi_i</math> (°)</b>	<b>40</b>
--	-----------	--	-----------

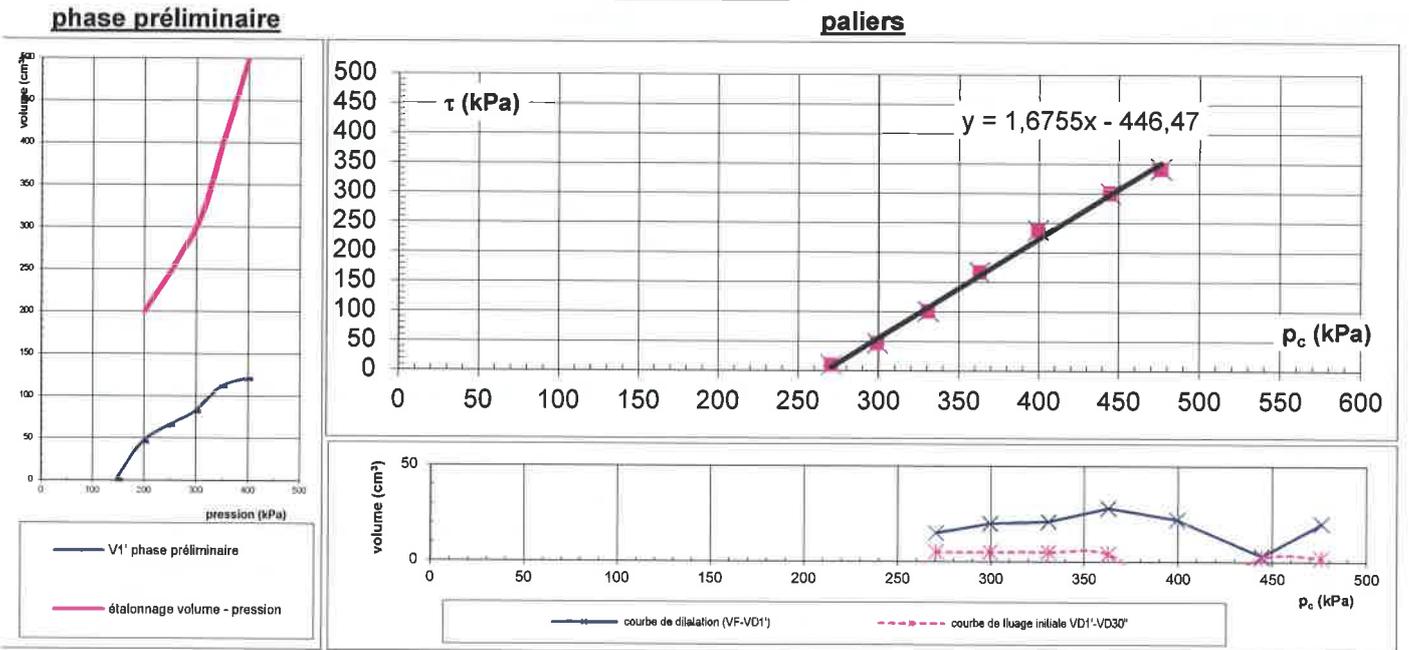
### GRAPHIQUES

<b>cohésion <math>c_i</math> (kPa)</b>	<b>0</b>	<b>angle de frottement <math>\phi_i</math> (°)</b>	<b>59</b>
--	----------	--	-----------

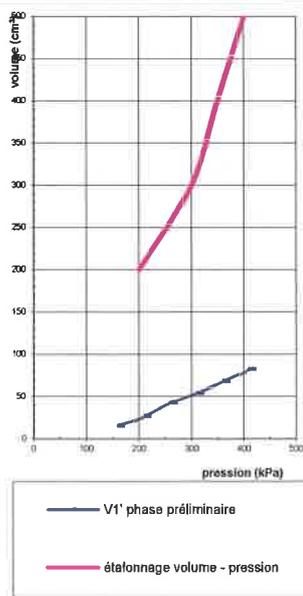
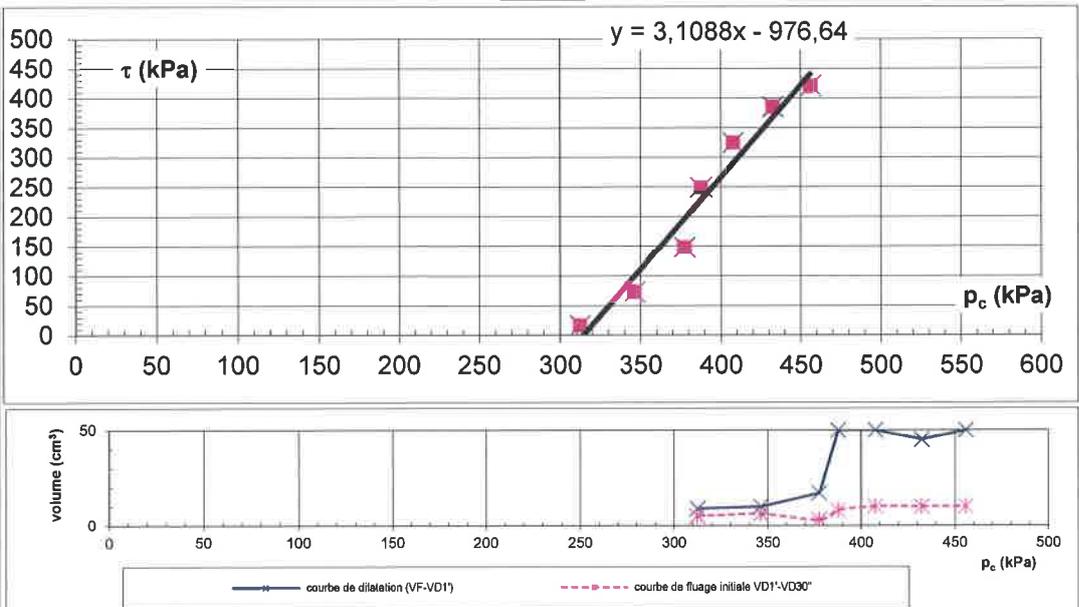
**phase préliminaire**

**paliers**

<b>cohésion <math>c_i</math> (kPa)</b>	<b>0</b>	<b>angle de frottement <math>\phi_i</math> (°)</b>	<b>72</b>
--	----------	--	-----------

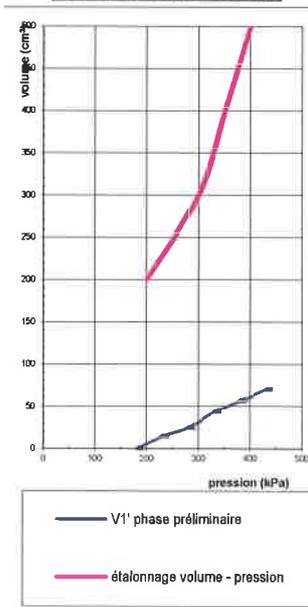
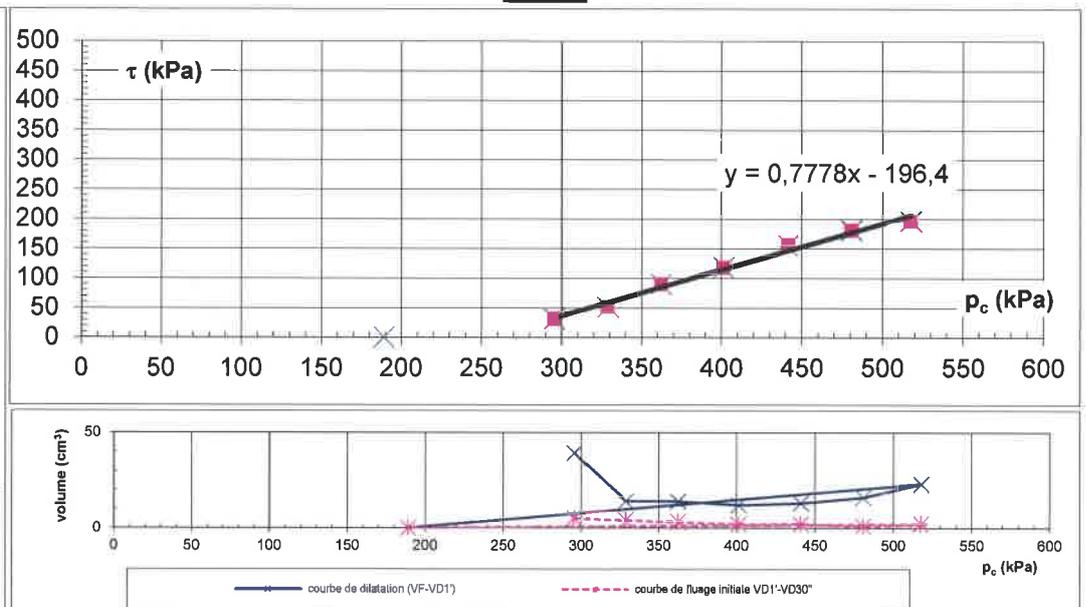
### phase préliminaire

### paliers

cohésion $c_i$ (kPa)	0	angle de frottement $\phi_i$ (°)	37
----------------------	---	----------------------------------	----

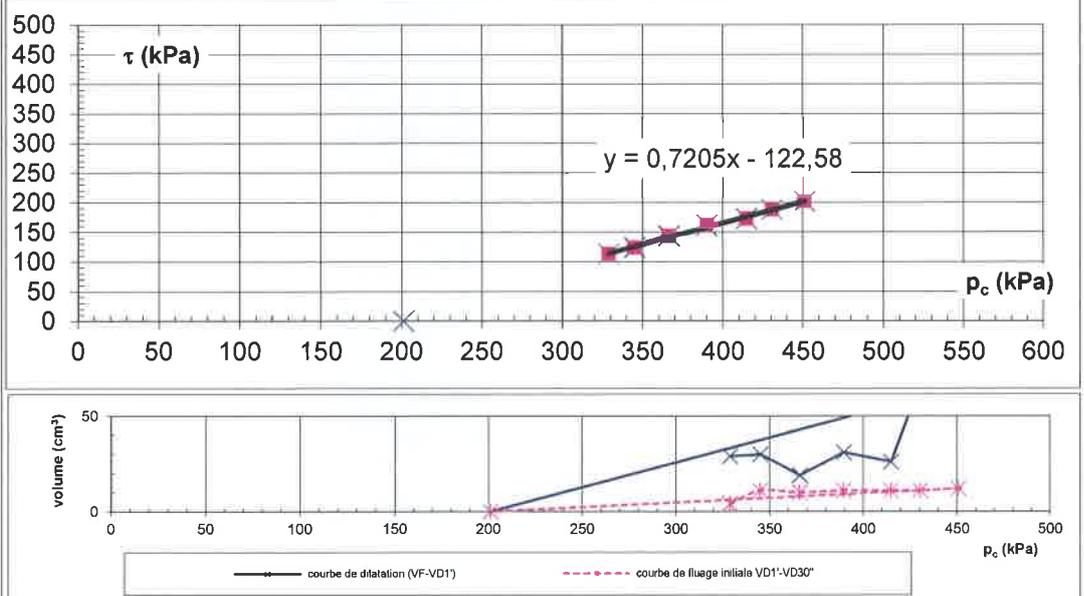
#### paliers

<b>cohésion <math>c_i</math> (kPa)</b>	<b>0</b>	<b>angle de frottement <math>\phi_i</math> (°)</b>	<b>35</b>
--	----------	--	-----------

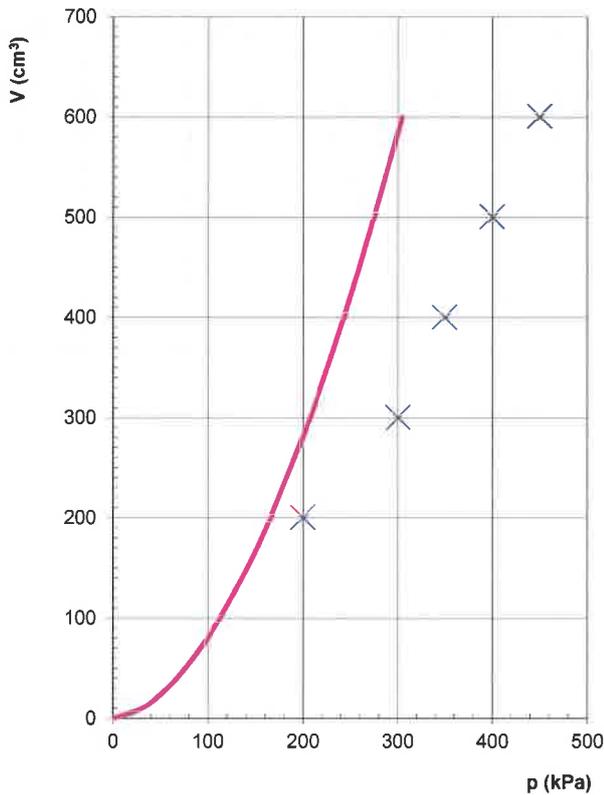
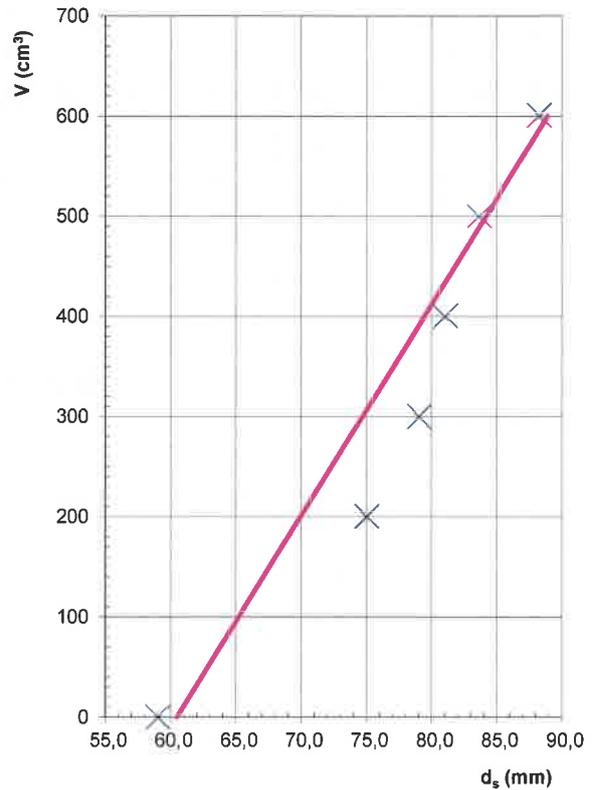
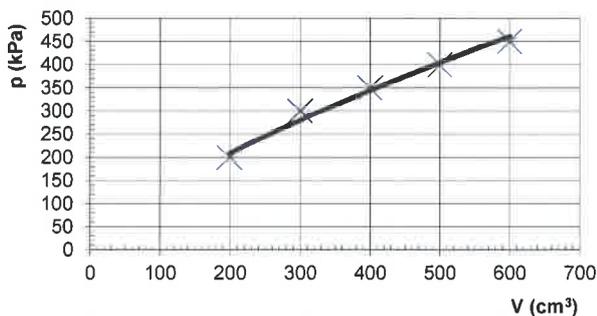
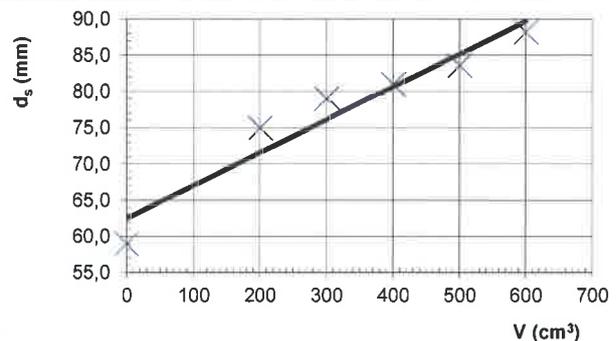
# ETALONNAGES ESSAI PHICOMETRIQUE

V (cm <sup>3</sup> )	$d_s$ (mm)	coefficients loi d'ajustement $d_s = g(V)$	
		type	linéaire
0	59,0	$a_d$	0,0474
200	75,0	$b_d$	60,464
300	79,0		
400	81,0		
500	83,6		
600	88,2

$$y = 4,6538x^{0,7185}$$

$$y = 0,0452x + 62,557$$

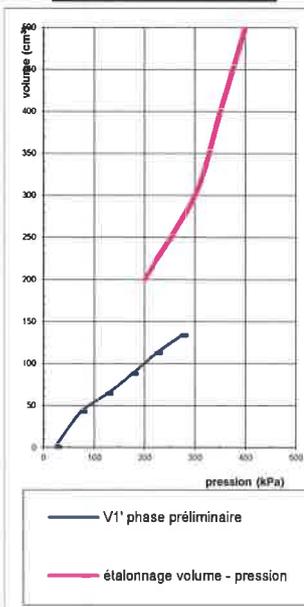
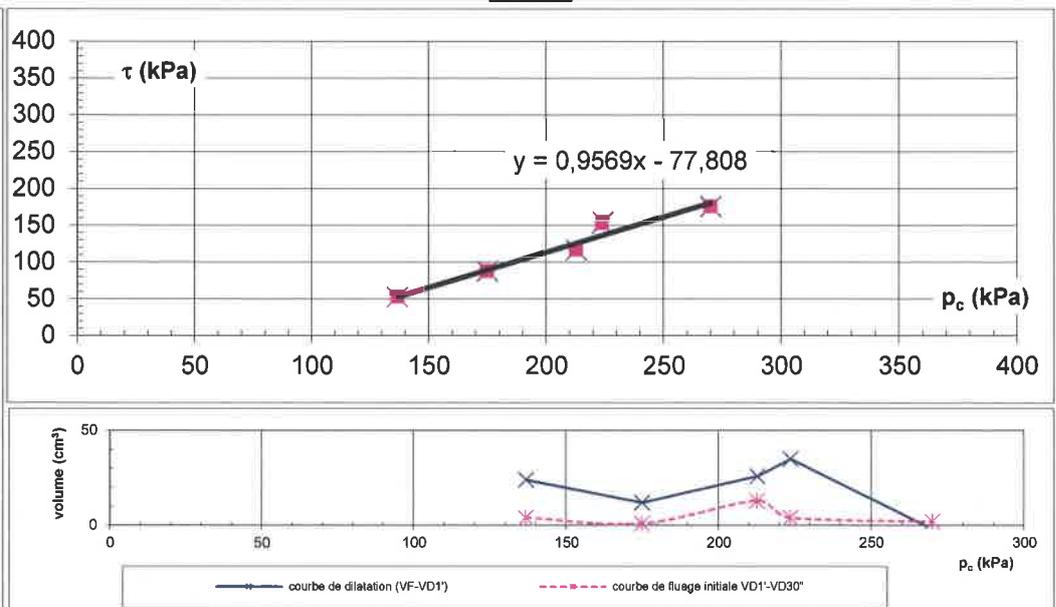
#### phase préliminaire

#### paliers

<b>cohésion <math>c_i</math> (kPa)</b>	<b>0</b>	<b>angle de frottement <math>\phi_i</math> (°)</b>	<b>43</b>
--	----------	--	-----------

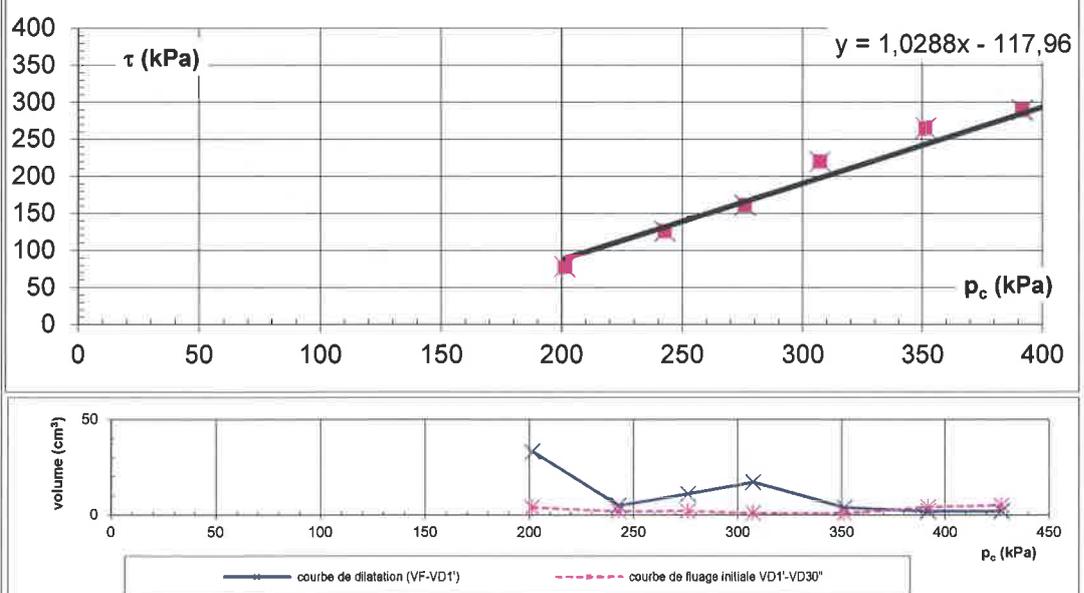
### paliers

<b>cohésion <math>c_i</math> (kPa)</b>	<b>0</b>	<b>angle de frottement <math>\phi_i</math> (°)</b>	<b>45</b>
--	----------	--	-----------

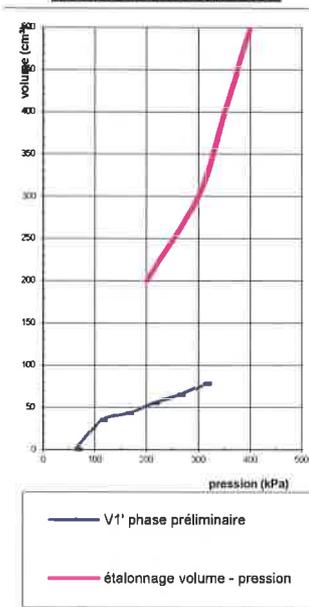
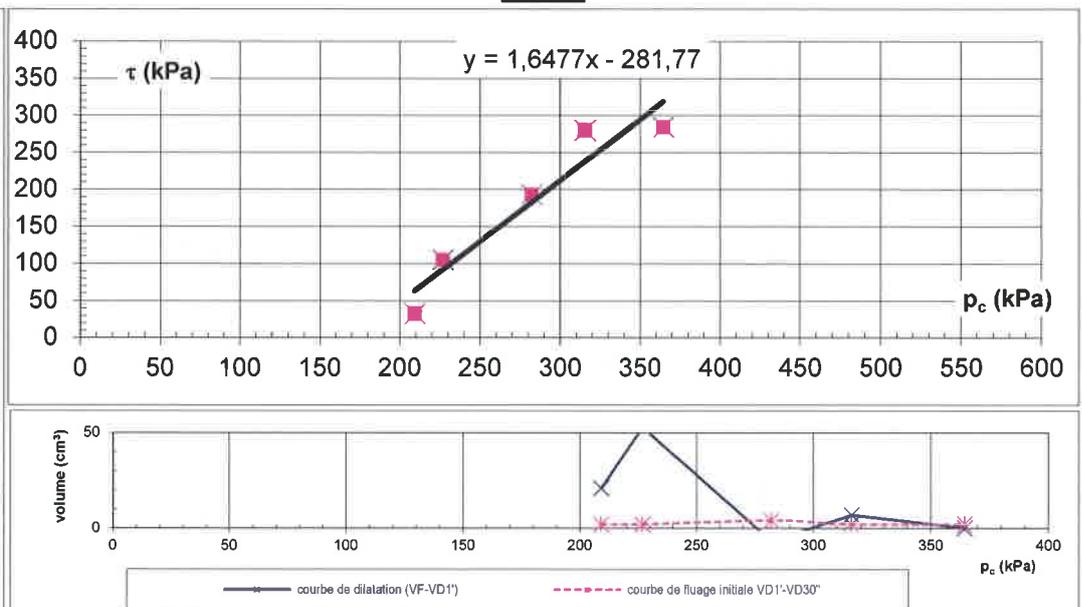
### phase préliminaire

### paliers

cohésion $c_i$ (kPa)	0	angle de frottement $\phi_i$ (°)	58
----------------------	---	----------------------------------	----

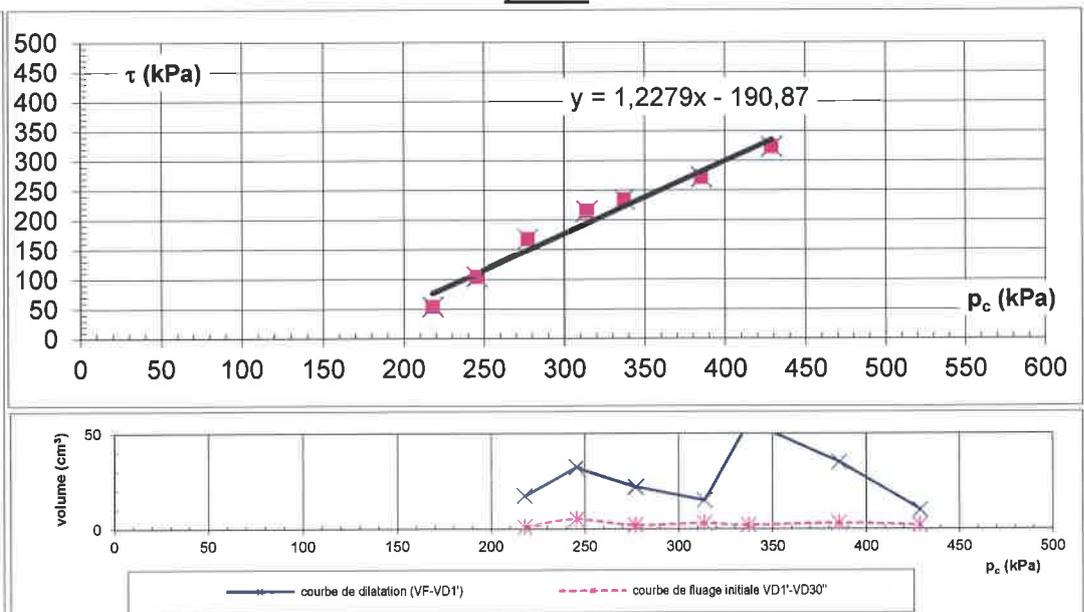
#### paliers

<b>cohésion <math>c_i</math> (kPa)</b>	<b>0</b>	<b>angle de frottement <math>\phi_i</math> (°)</b>	<b>50</b>
--	----------	--	-----------

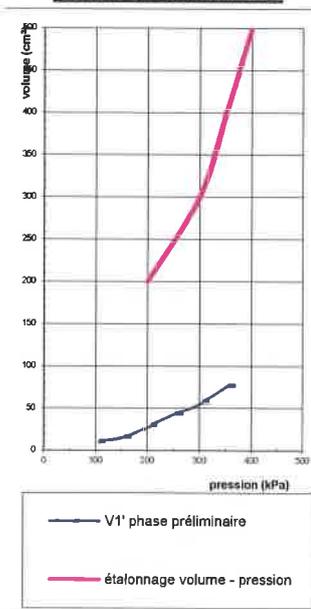
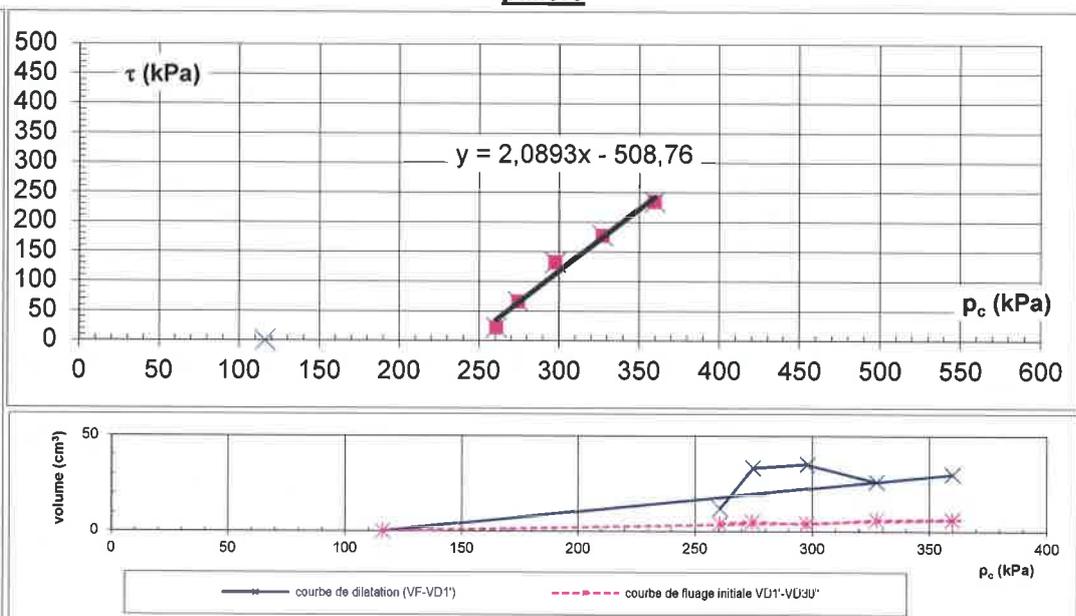
#### phase préliminaire

#### paliers

<b>cohésion <math>c_i</math> (kPa)</b>	<b>0</b>	<b>angle de frottement <math>\phi_i</math> (°)</b>	<b>64</b>
--	----------	--	-----------

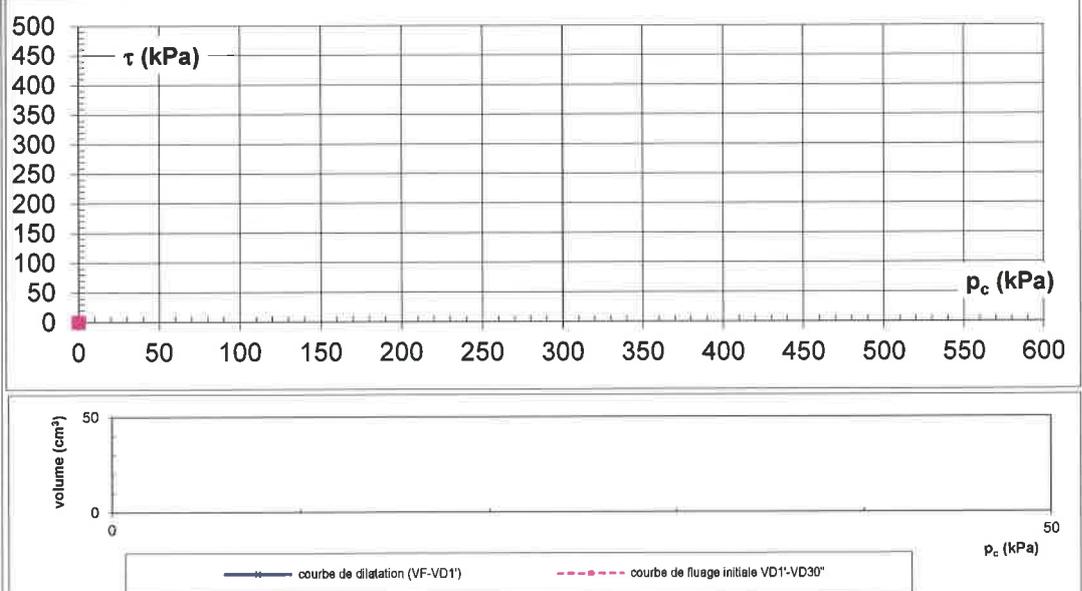
**paliers**

<b>cohésion <math>c_i</math> (kPa)</b>	<b>Essai infructueux</b>	<b>angle de frottement <math>\phi_i</math> (°)</b>	<b>Essai infructueux</b>
--	--------------------------	--	--------------------------

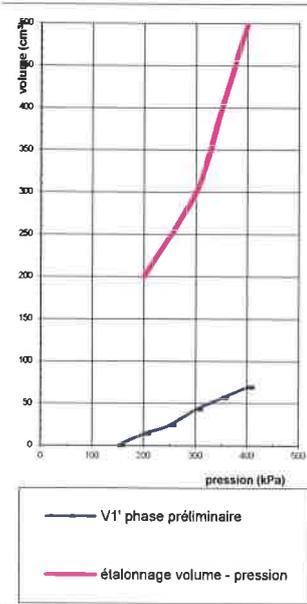
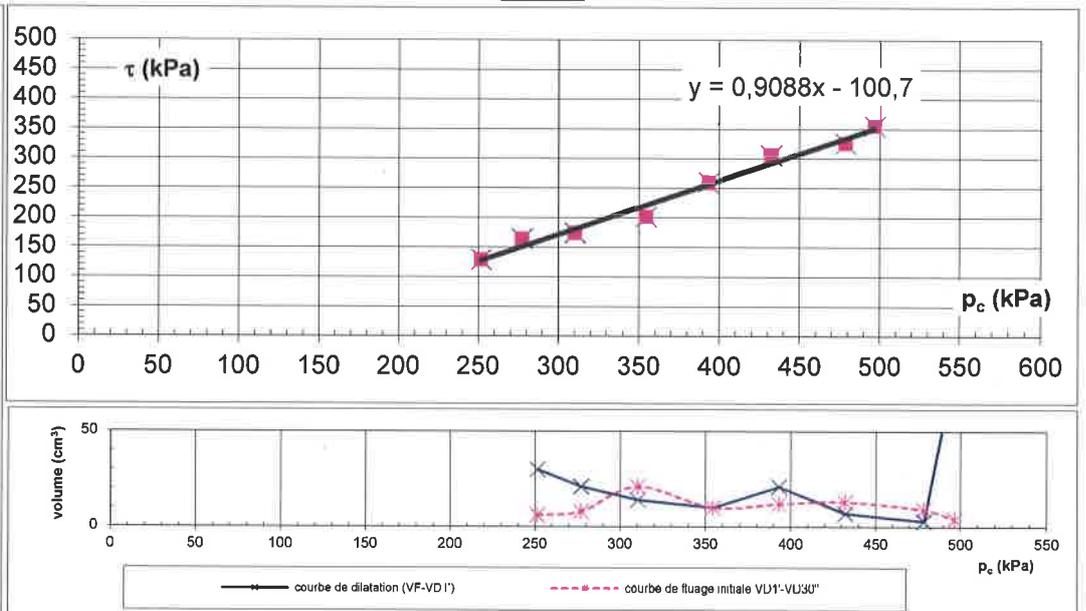
### phase préliminaire

### paliers

cohésion $c_i$ (kPa)	0	angle de frottement $\phi_i$ (°)	42
----------------------	---	----------------------------------	----

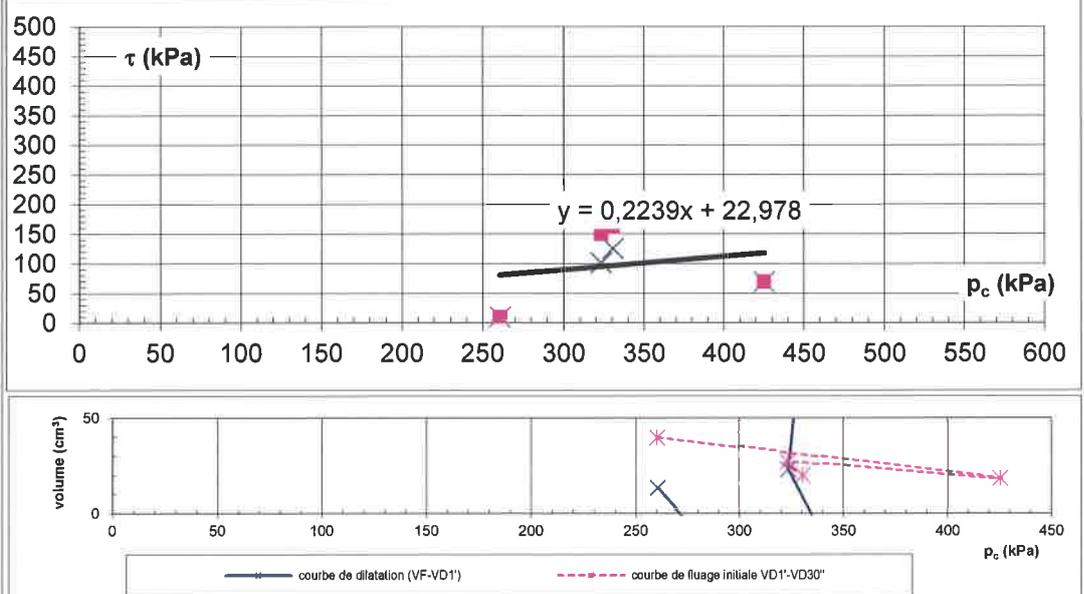
### paliers

<b>cohésion <math>c_i</math> (kPa)</b>	<b>10</b>	<b>angle de frottement <math>\phi_i</math> (°)</b>	<b>12</b>
--	-----------	--	-----------

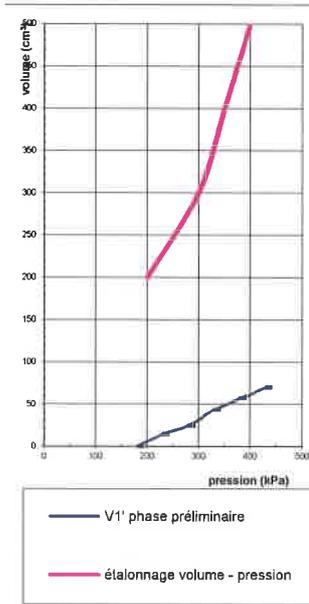
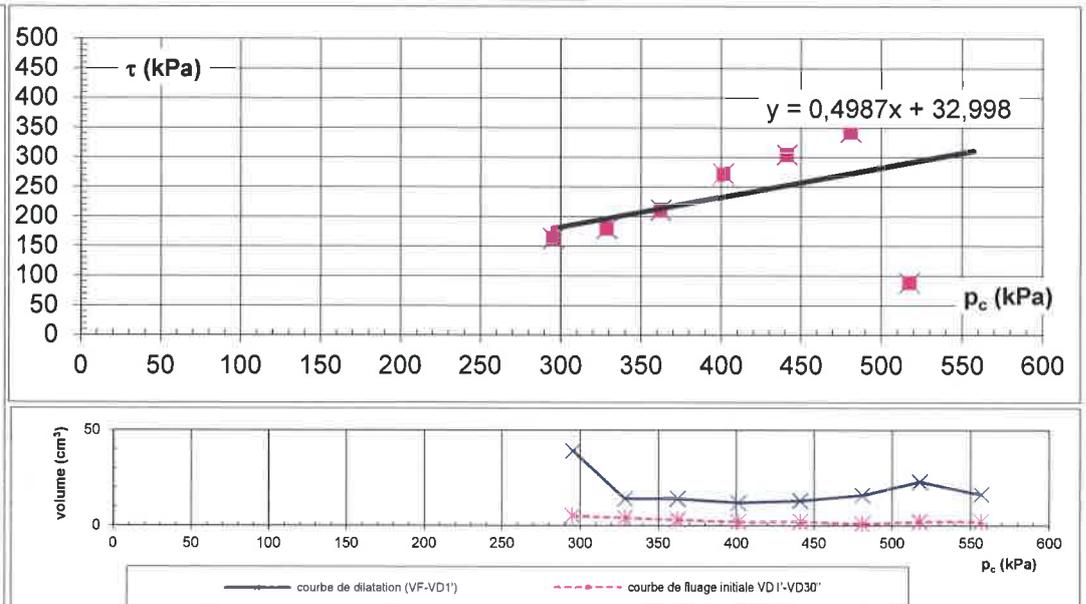
### phase préliminaire

### paliers

cohésion $c_i$ (kPa)	<b>15</b>	angle de frottement $\phi_i$ (°)	<b>26</b>
----------------------	-----------	----------------------------------	-----------

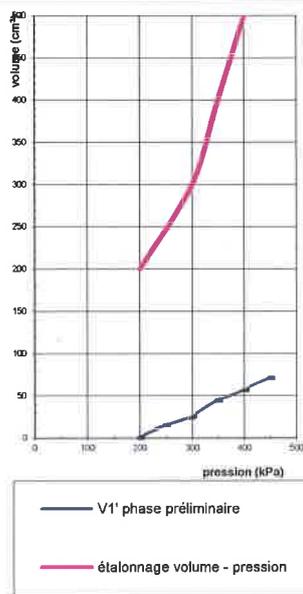
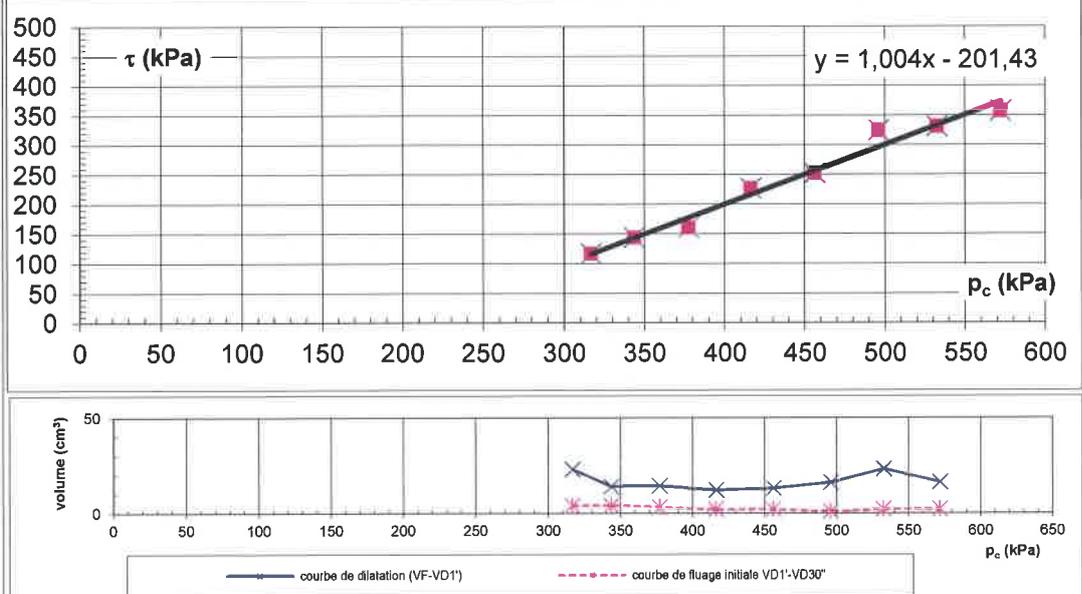
#### phase préliminaire

#### paliers

<b>cohésion <math>c_i</math> (kPa)</b>	<b>0</b>	<b>angle de frottement <math>\phi_i</math> (°)</b>	<b>45</b>
--	----------	--	-----------

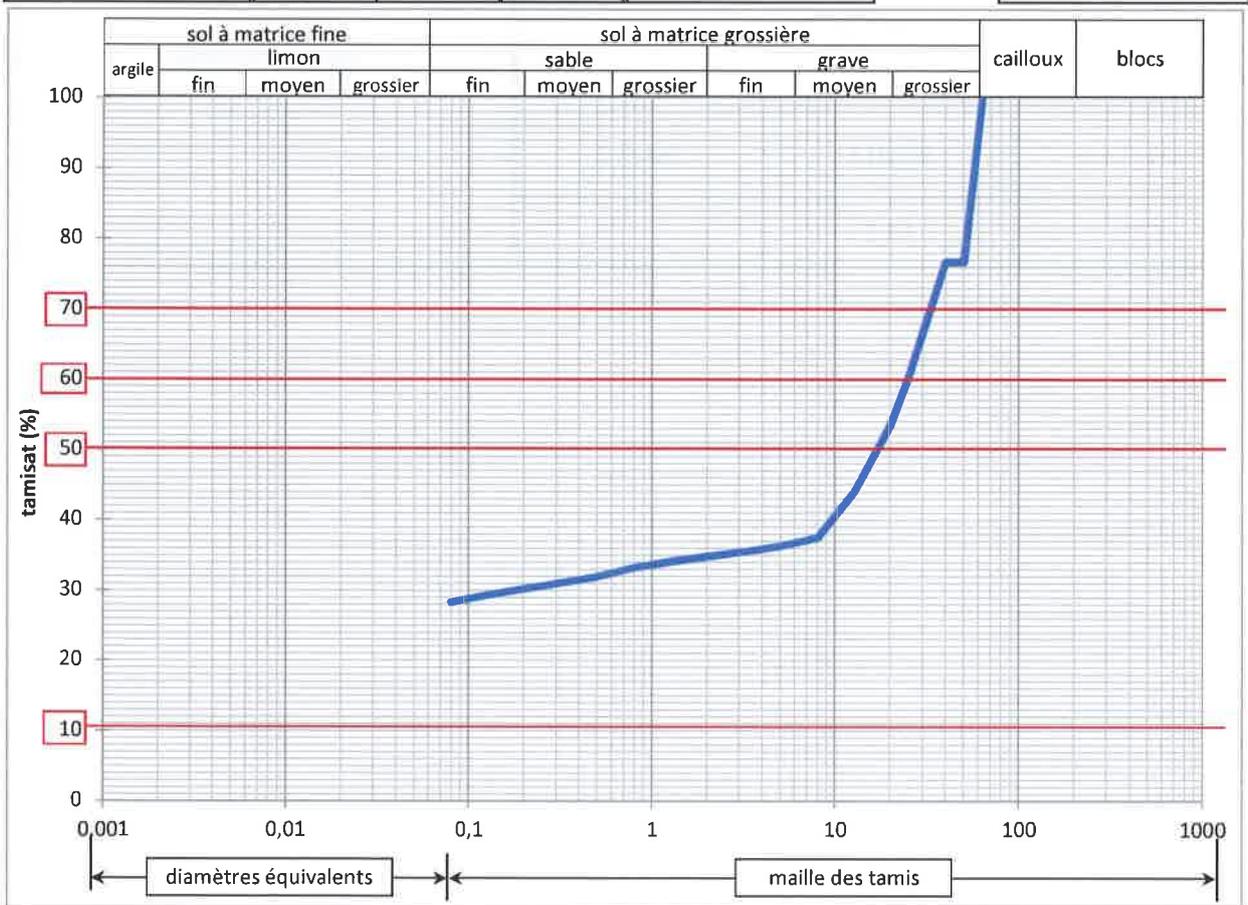
$d_m$ (mm)	63
------------	----

diamètre d (mm)	passant (%)								
100		20	53,42	0,8	33,14				
80		12,5	43,71	0,5	31,90				
63	100,00	8	37,40	0,4	31,44				
50	76,67	5	36,26	0,315	30,94				
40	76,67	3,15	35,43	0,2	30,12				
31,5	68,46	2	34,81	0,125	29,24				
25	60,13	1,25	34,07	0,08	28,28

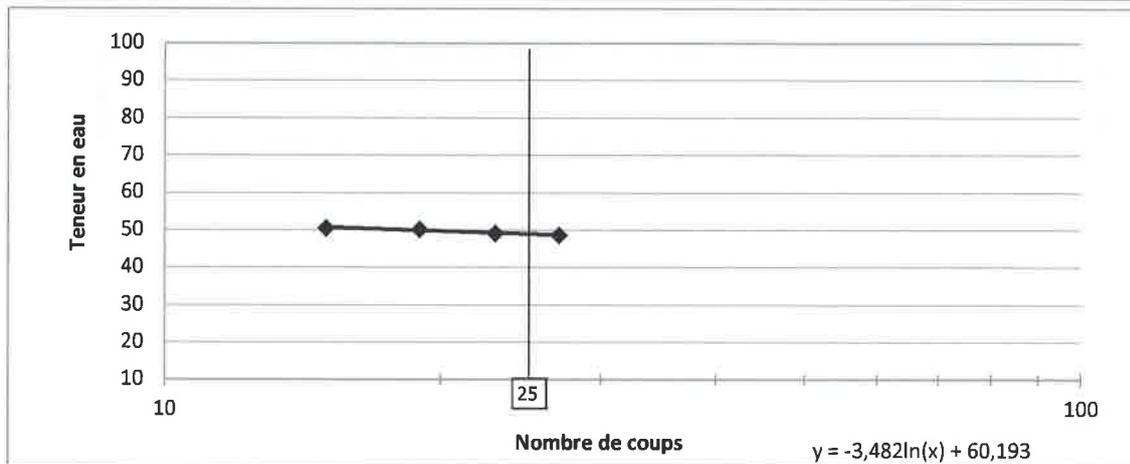
ESSAI n°1		ESSAI n°2		ESSAI n°3		ESSAI n°4	
Nbre de coups	15		19		23		27	
N° de la tare	A1	A2	A3	A4	A5	A6	A7	A8
Masse totale humide (g)	72,587	76,345	76,415	74,397	76,101	87,279	75,600	75,505
Masse totale sèche (g)	71,950	75,109	74,791	73,333	74,662	86,024	74,716	74,501
Masse de la tare (g)	70,690	72,668	71,563	71,213	71,749	83,465	72,890	72,446
Teneur en eau (%)	50,6	50,6	50,3	50,2	49,4	49,0	48,4	48,9
Moyenne en %	50,6		50,2		49,2		48,6

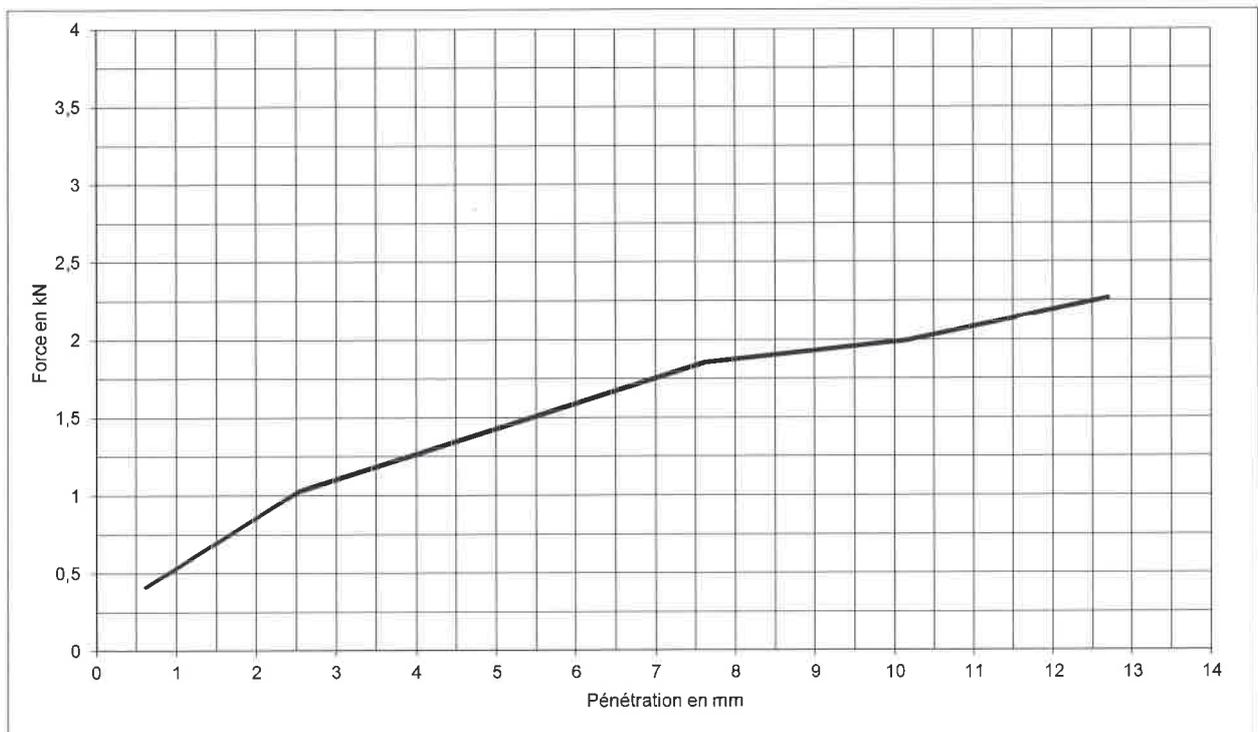
Pénétration: en mm	Force en kN	Indice unitaire	Indice IPI
2,5 mm	1,03	7,72	<b>8</b>
5 mm	1,44	7,24

**Remarque:**  
L'essai a été réalisé sur la fraction 0/20mm du matériau.

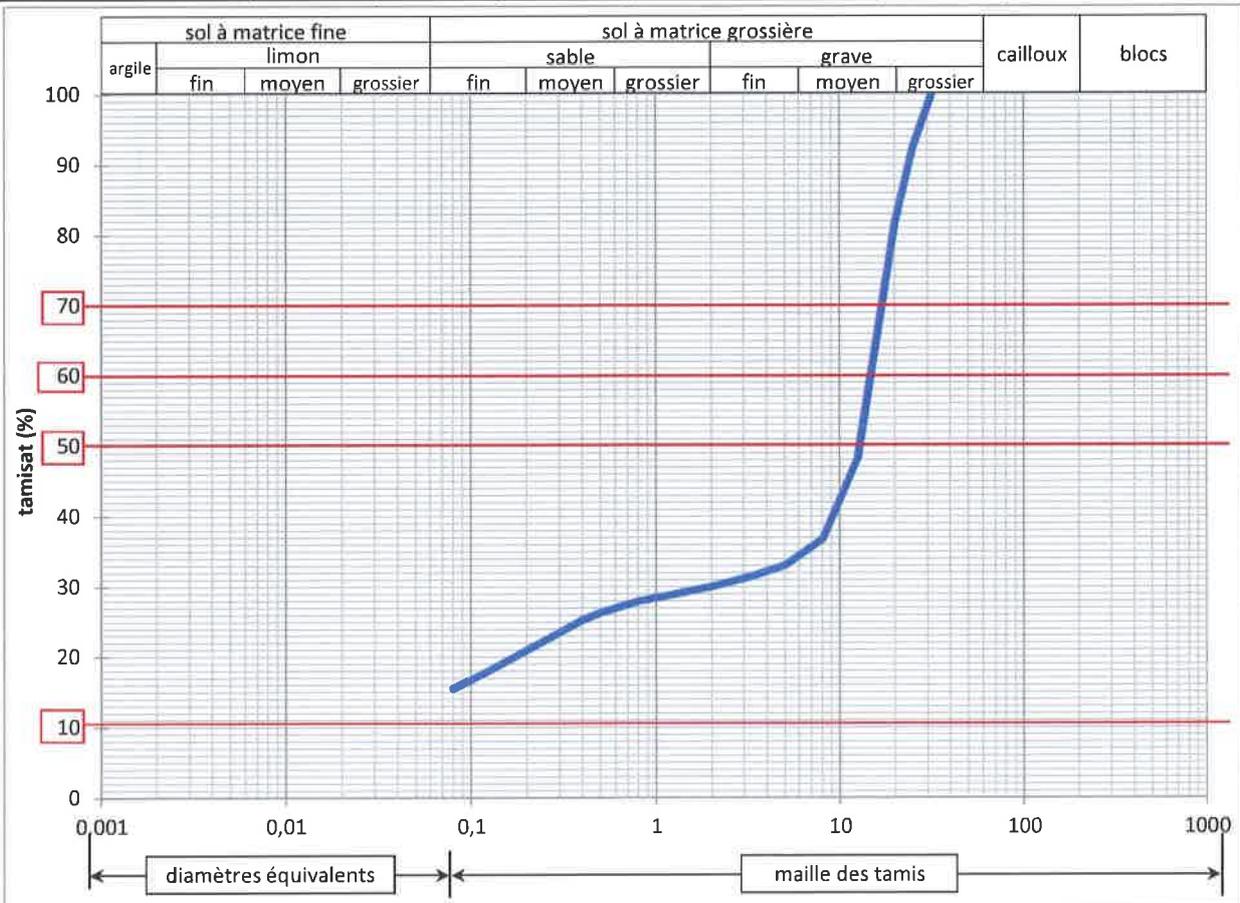
$d_m$  (mm) 31,5

diamètre d (mm)	passant (%)								
100		20	81,69	0,8	27,85				
80		12,5	48,27	0,5	26,24				
63		8	36,70	0,4	25,21				
50		5	33,00	0,315	23,79				
40		3,15	31,26	0,2	20,98				
31,5	100,00	2	29,99	0,125	18,03				
25	92,51	1,25	28,89	0,08	15,47

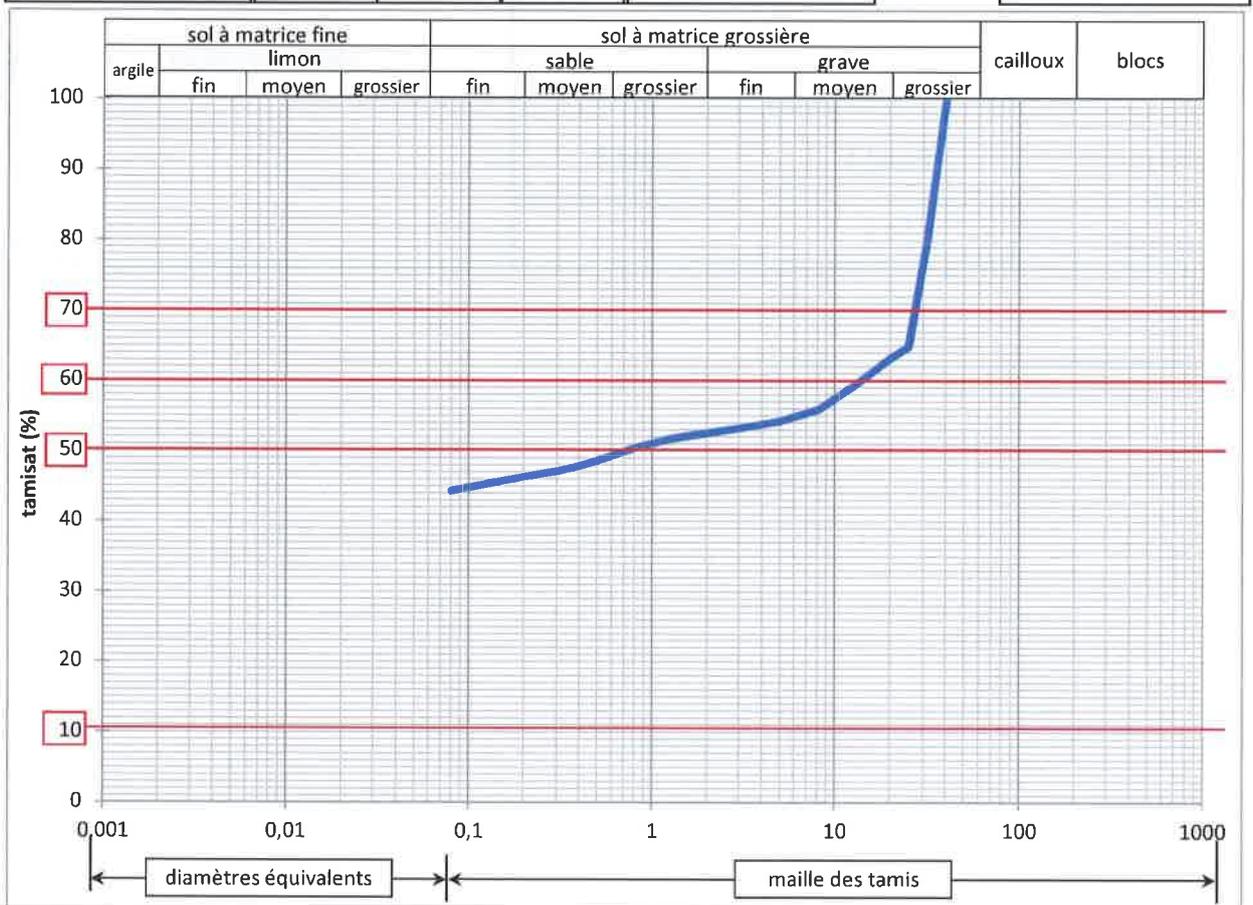
$d_m$ (mm)	40
------------	----

diamètre d (mm)	passant (%)								
100		20	63,20	0,8	50,34				
80		12,5	59,14	0,5	48,52				
63		8	55,86	0,4	47,85				
50		5	54,20	0,315	47,24				
40	100,00	3,15	53,30	0,2	46,27				
31,5	80,09	2	52,58	0,125	45,29				
25	64,89	1,25	51,78	0,08	44,28

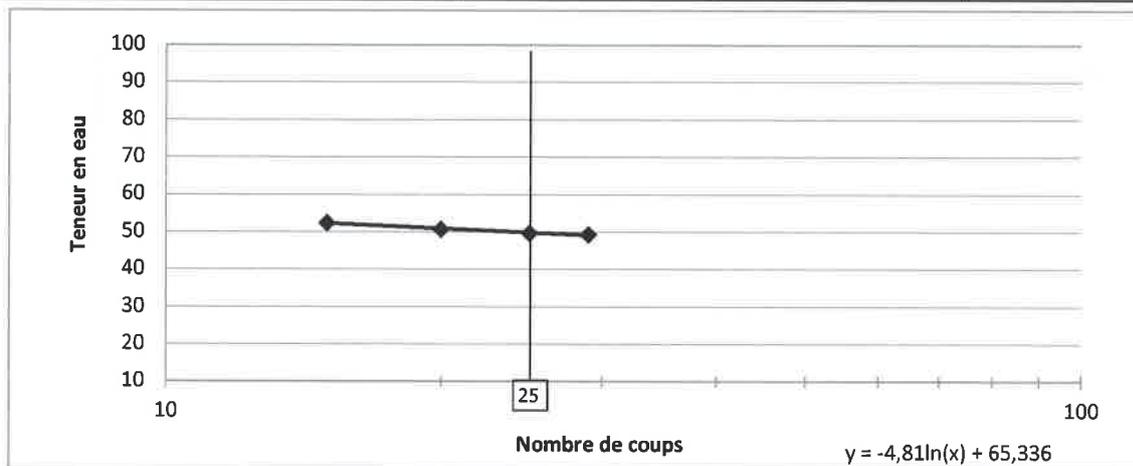
Nbre de coups	ESSAI n°1		ESSAI n°2		ESSAI n°3		ESSAI n°4	
	15		20		25		29	
N° de la tare	H1	H2	H3	H4	H5	H6	H7	H8
Masse totale humide (g)	87,686	86,700	87,174	86,175	74,621	86,276	75,900	87,480
Masse totale sèche (g)	86,291	85,200	86,098	84,644	73,125	85,345	74,676	86,345
Masse de la tare (g)	83,639	82,332	83,973	81,630	70,126	83,469	72,197	84,040
Teneur en eau (%)	52,6	52,3	50,6	50,8	49,9	49,6	49,4	49,2
Moyenne en %	52,5		50,7		49,8		49,3

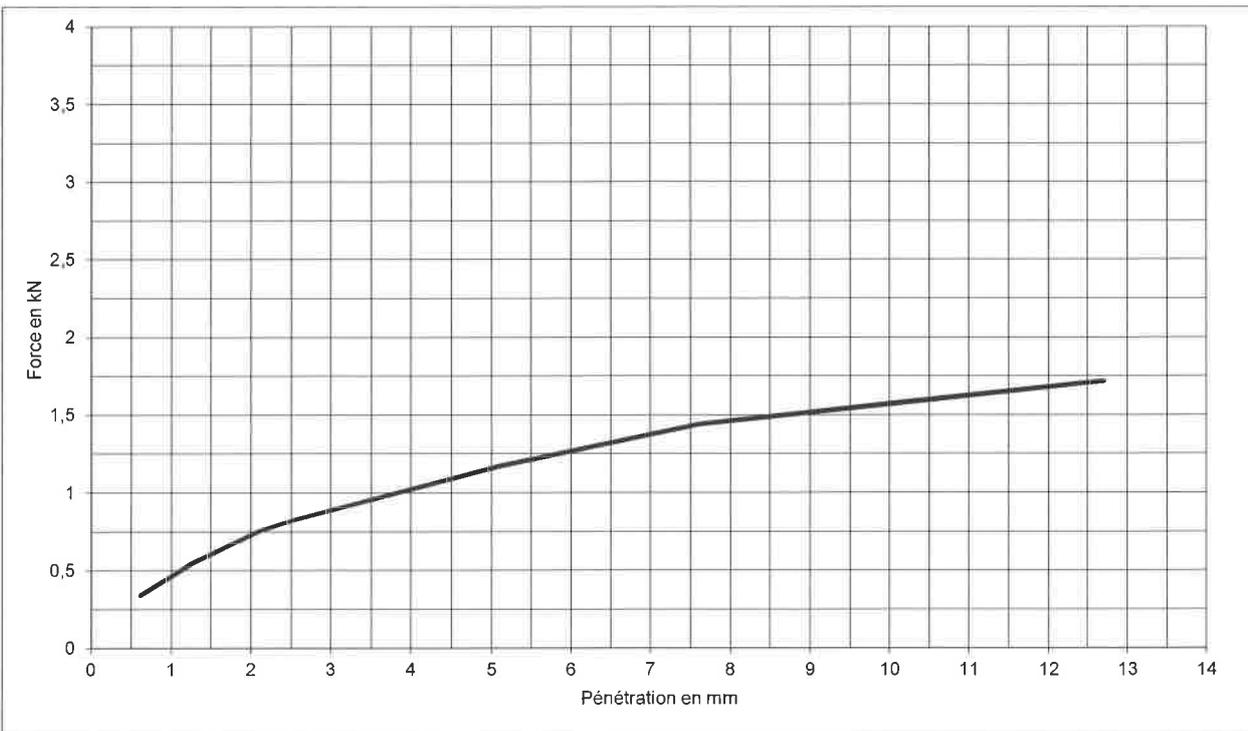
Pénétration: en mm	Force en kN	Indice unitaire	Indice IPI
2,5 mm	0,82	6,18	6
5 mm	1,17	5,86
