# ESSAI PHICOMETRIQUE

**CHANTIER** SONDAGES GEOTECHNIQUES  
**LIEU** 06 - MALAUSSENE  
**CLIENT** MDV  
**N° DOSSIER** 17NG011Ac

CHANTIER	<b>SITE DE STOCKAGE DES DECHETS INERTES</b>

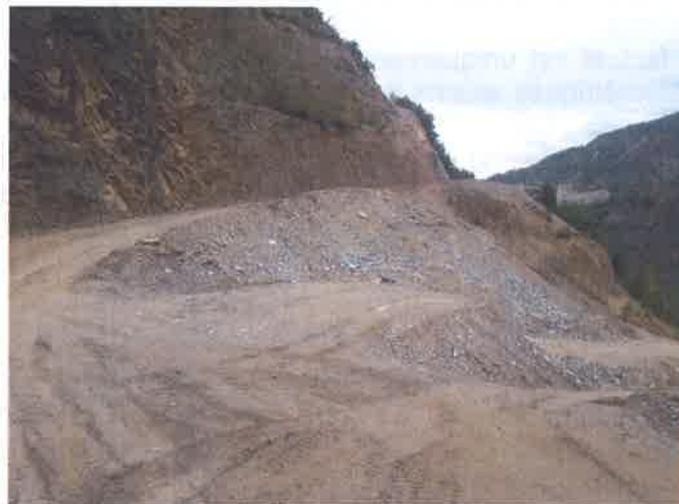
Les couples de sondages SP1/SD1, SP2/SD2 et SP3/SD3 ont ainsi été réalisés au droit d'une plateforme montée en remblais (cf. photographie ci-dessous).

*Photographie de la plateforme investiguée*

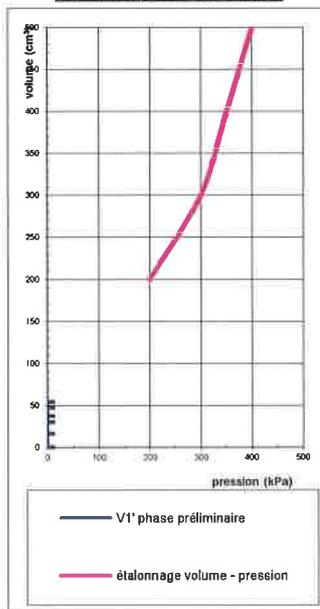
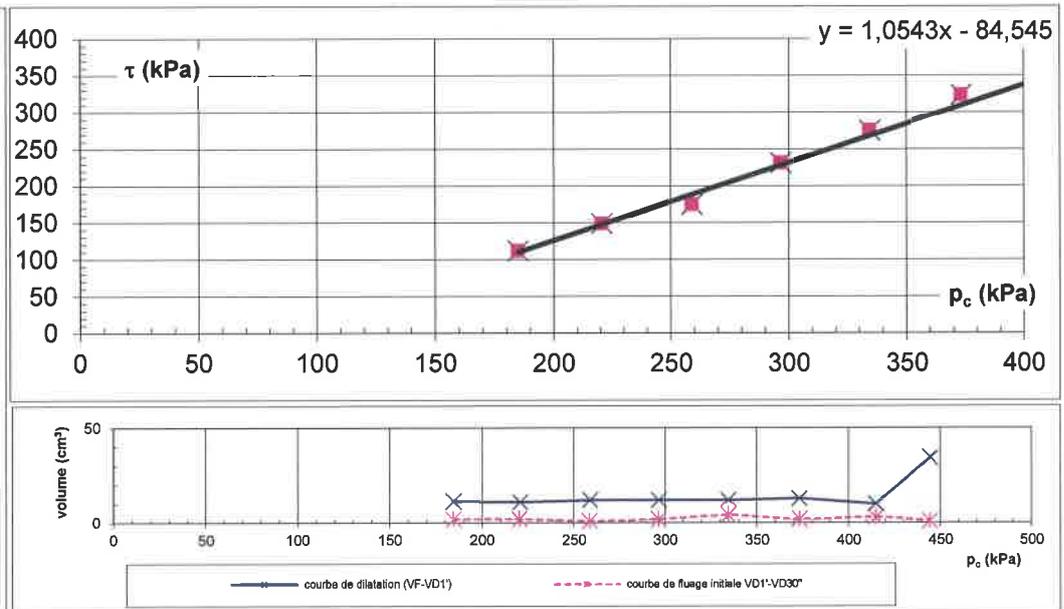
### phase préliminaire

### paliers

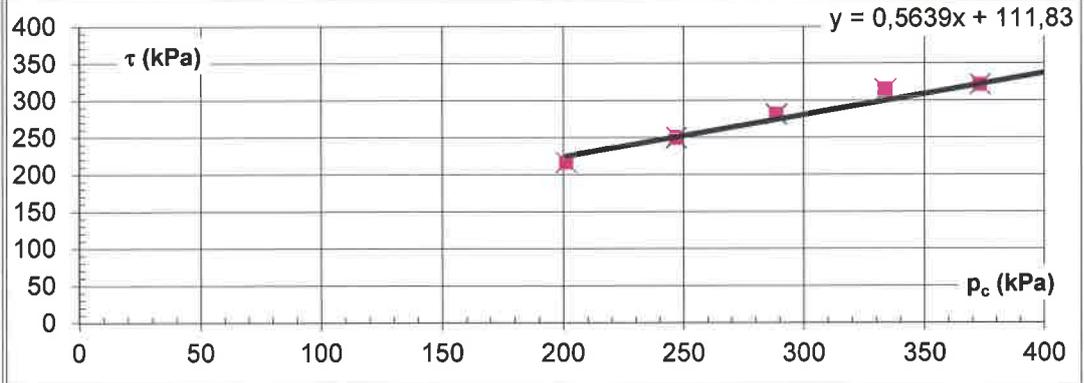
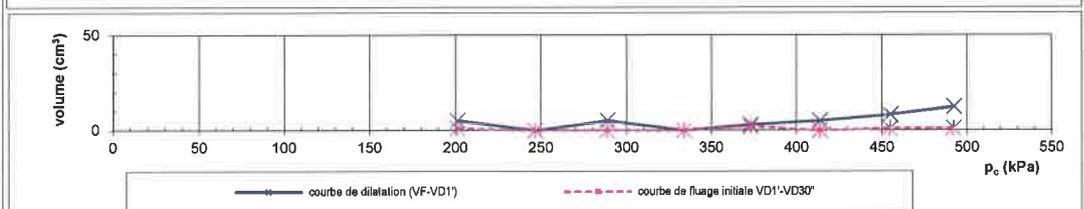
### paliers

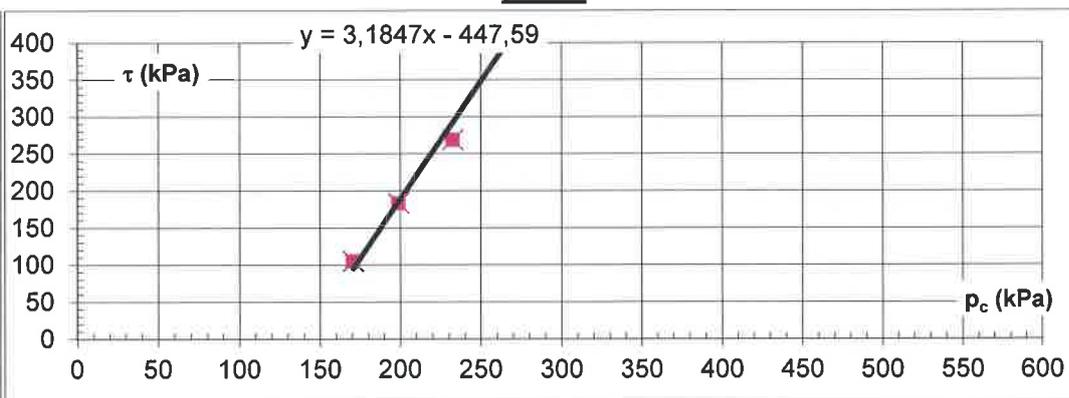
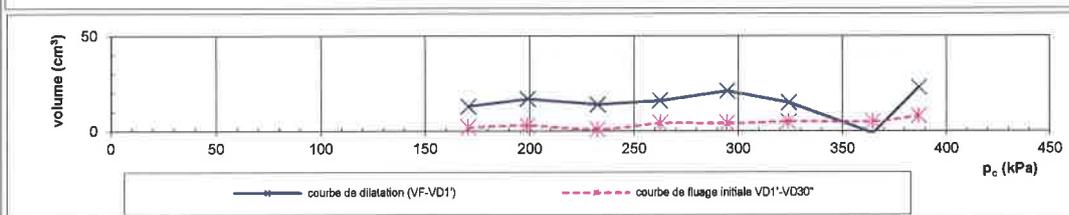
### paliers

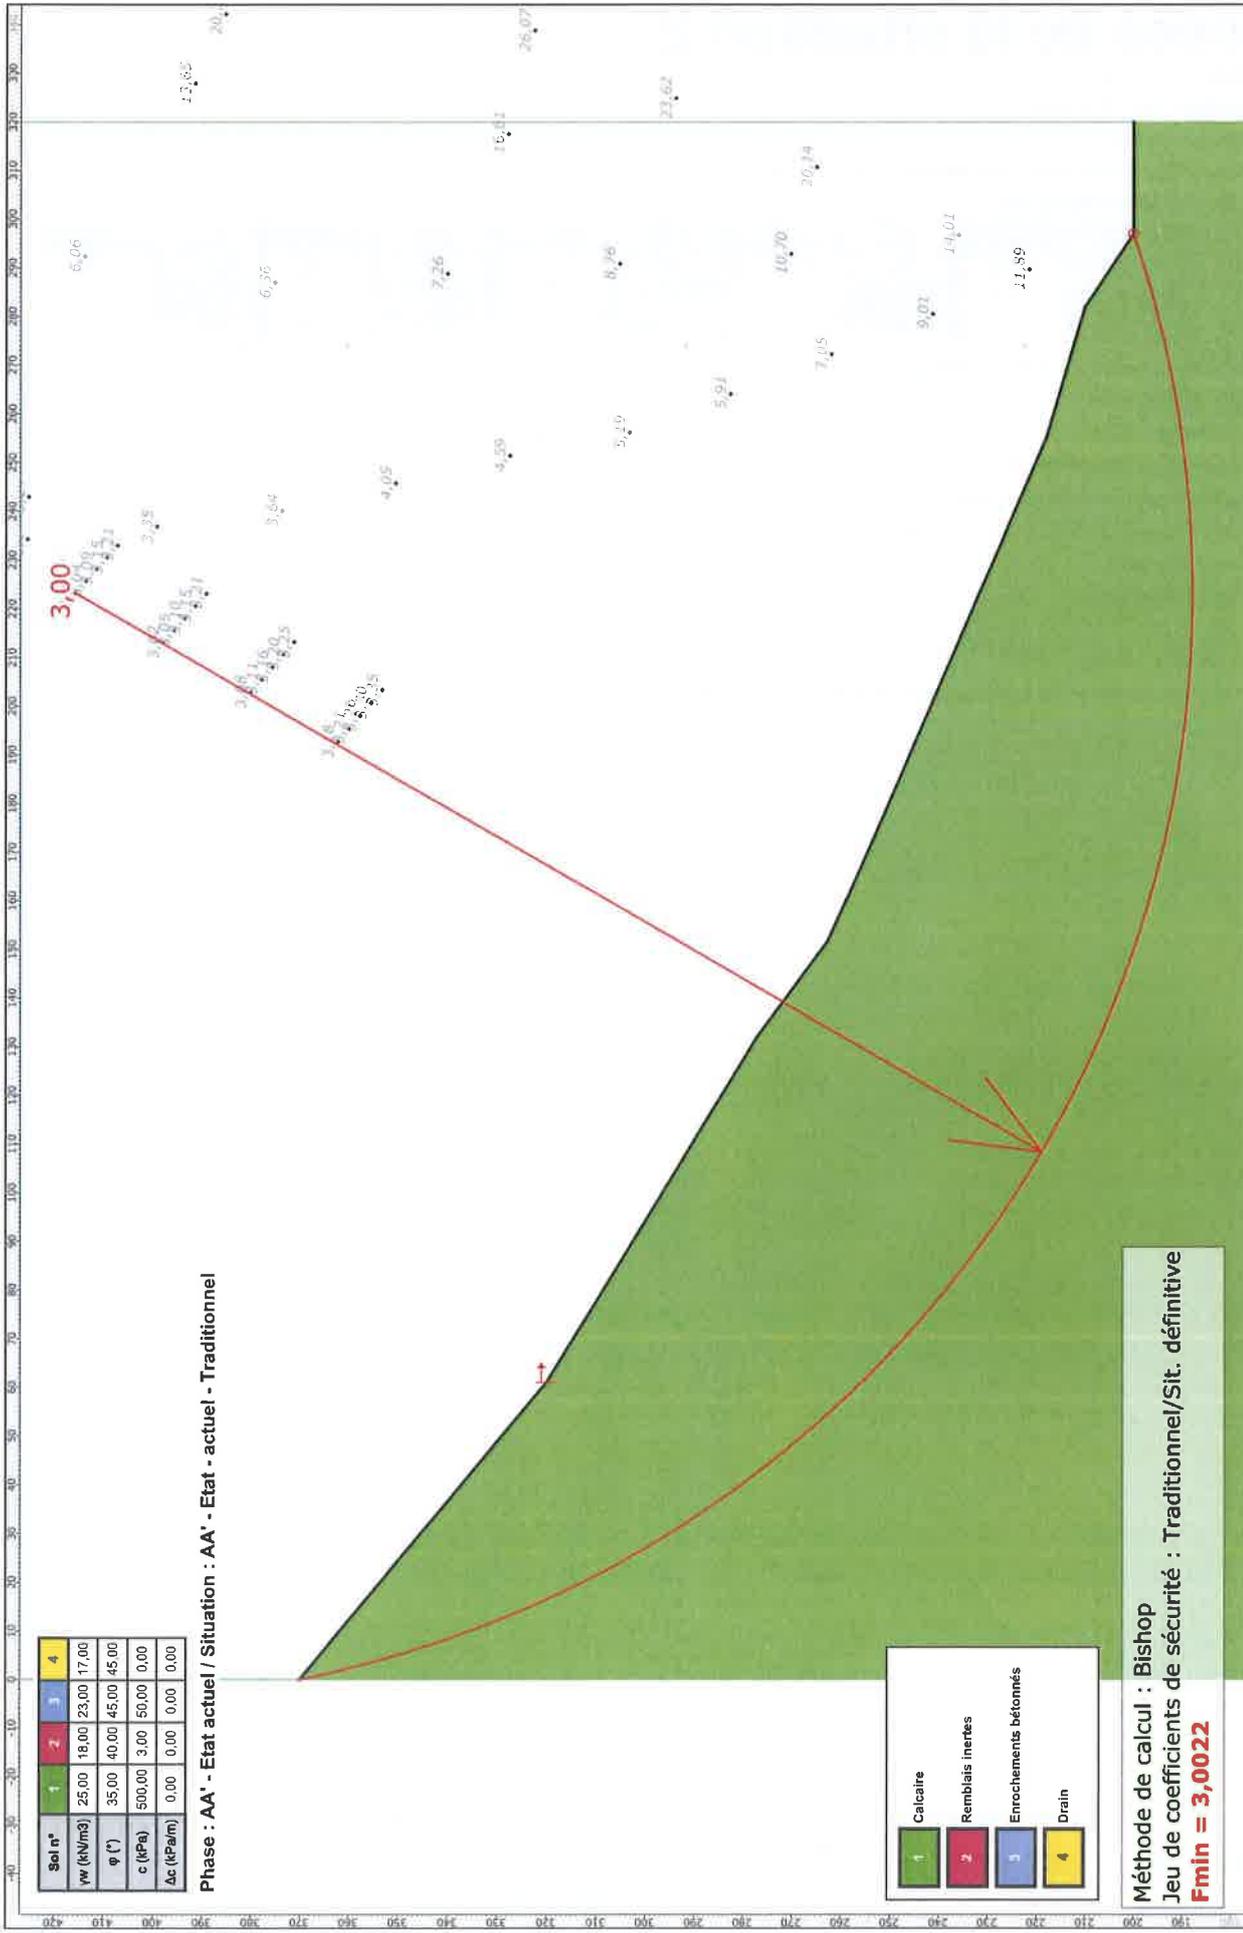
Type de surface de rupture : Circulaire automatique

Coordonnées du centre critique et rayon du cercle critique : N°= 844; X0= 223,30; Y0= 415,68; R= 227,92

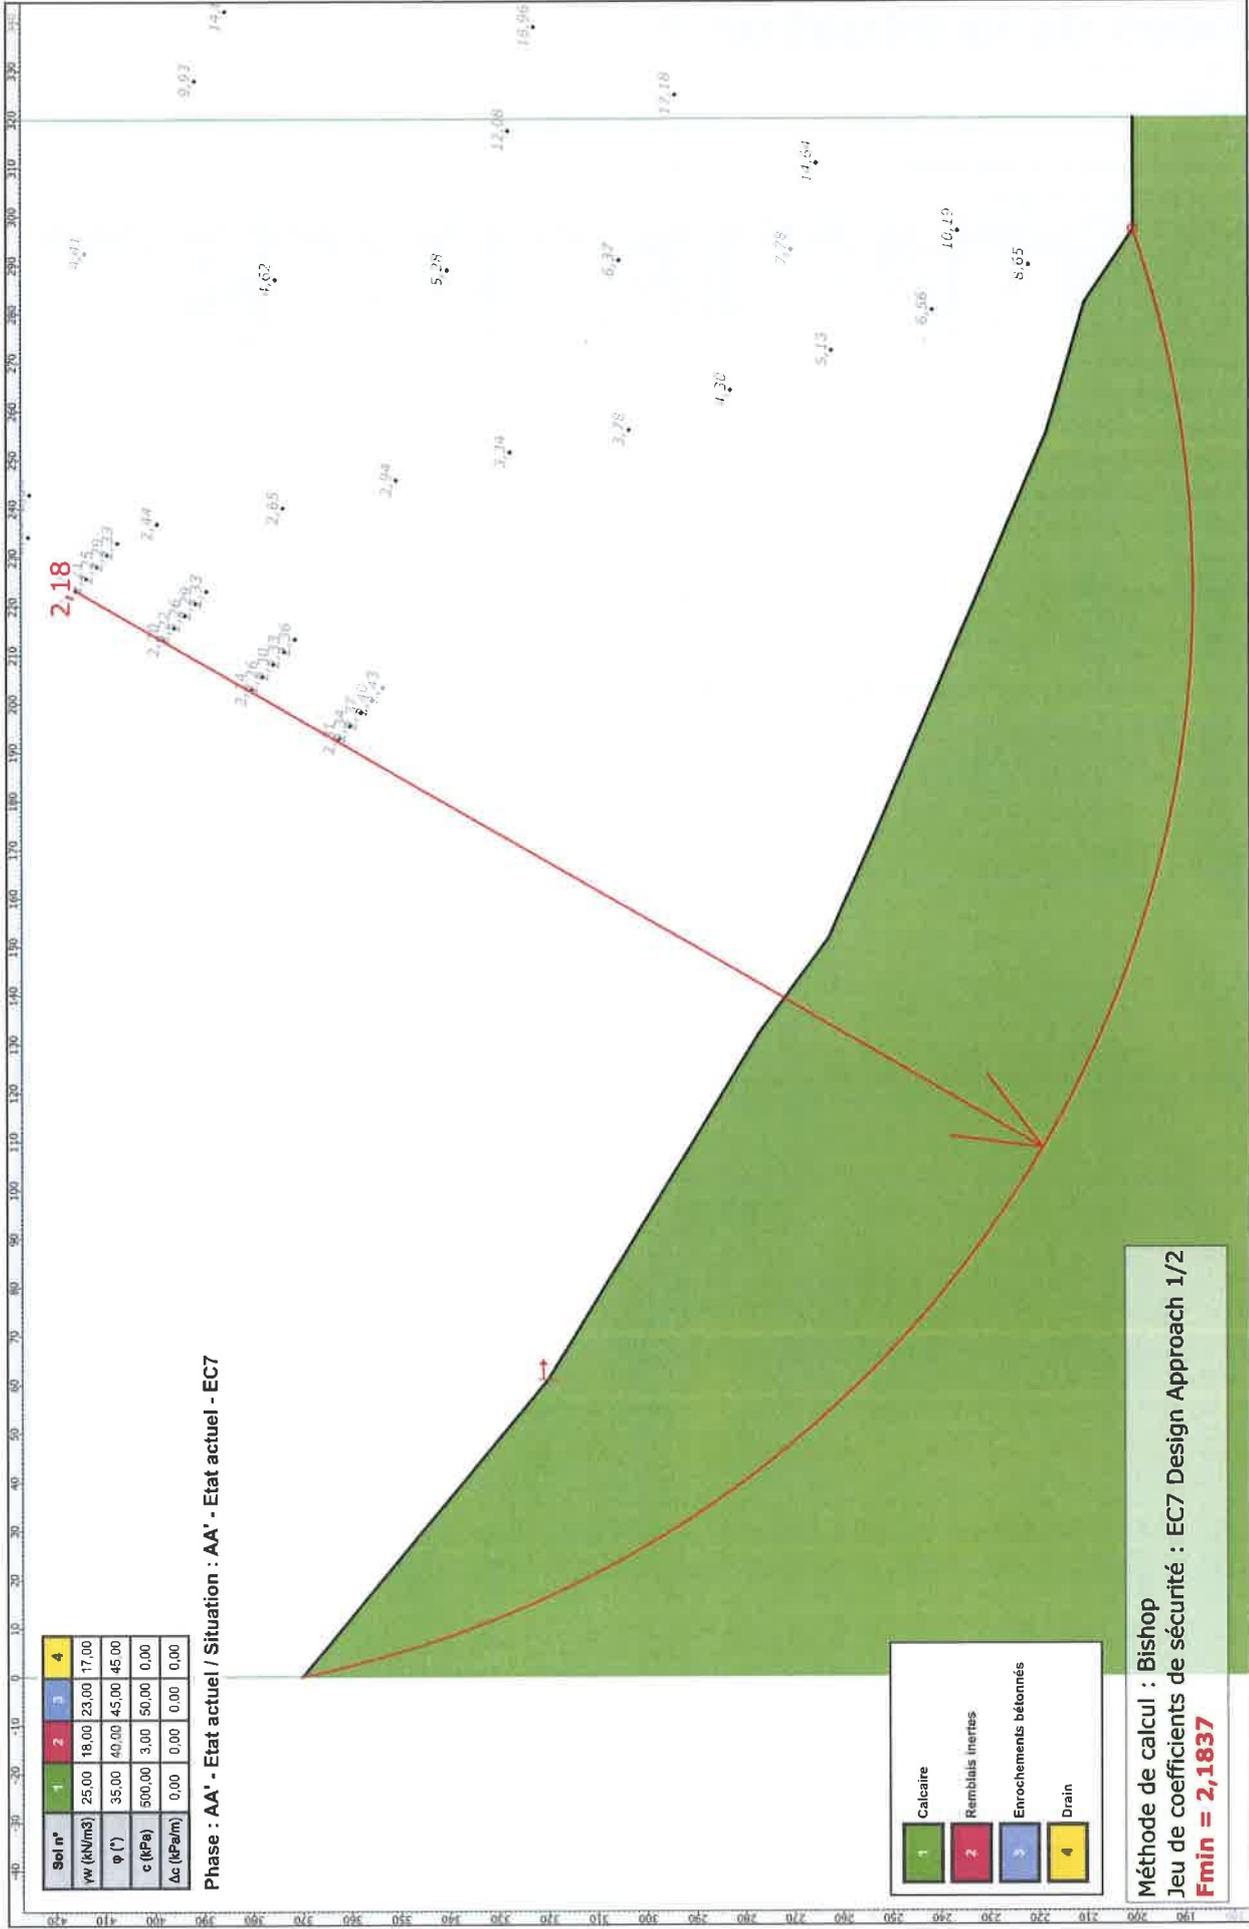
Type de surface de rupture : Circulaire automatique

Coordonnées du centre critique et rayon du cercle critique : N°= 844; X0= 223,30; Y0= 415,68; R= 227,92

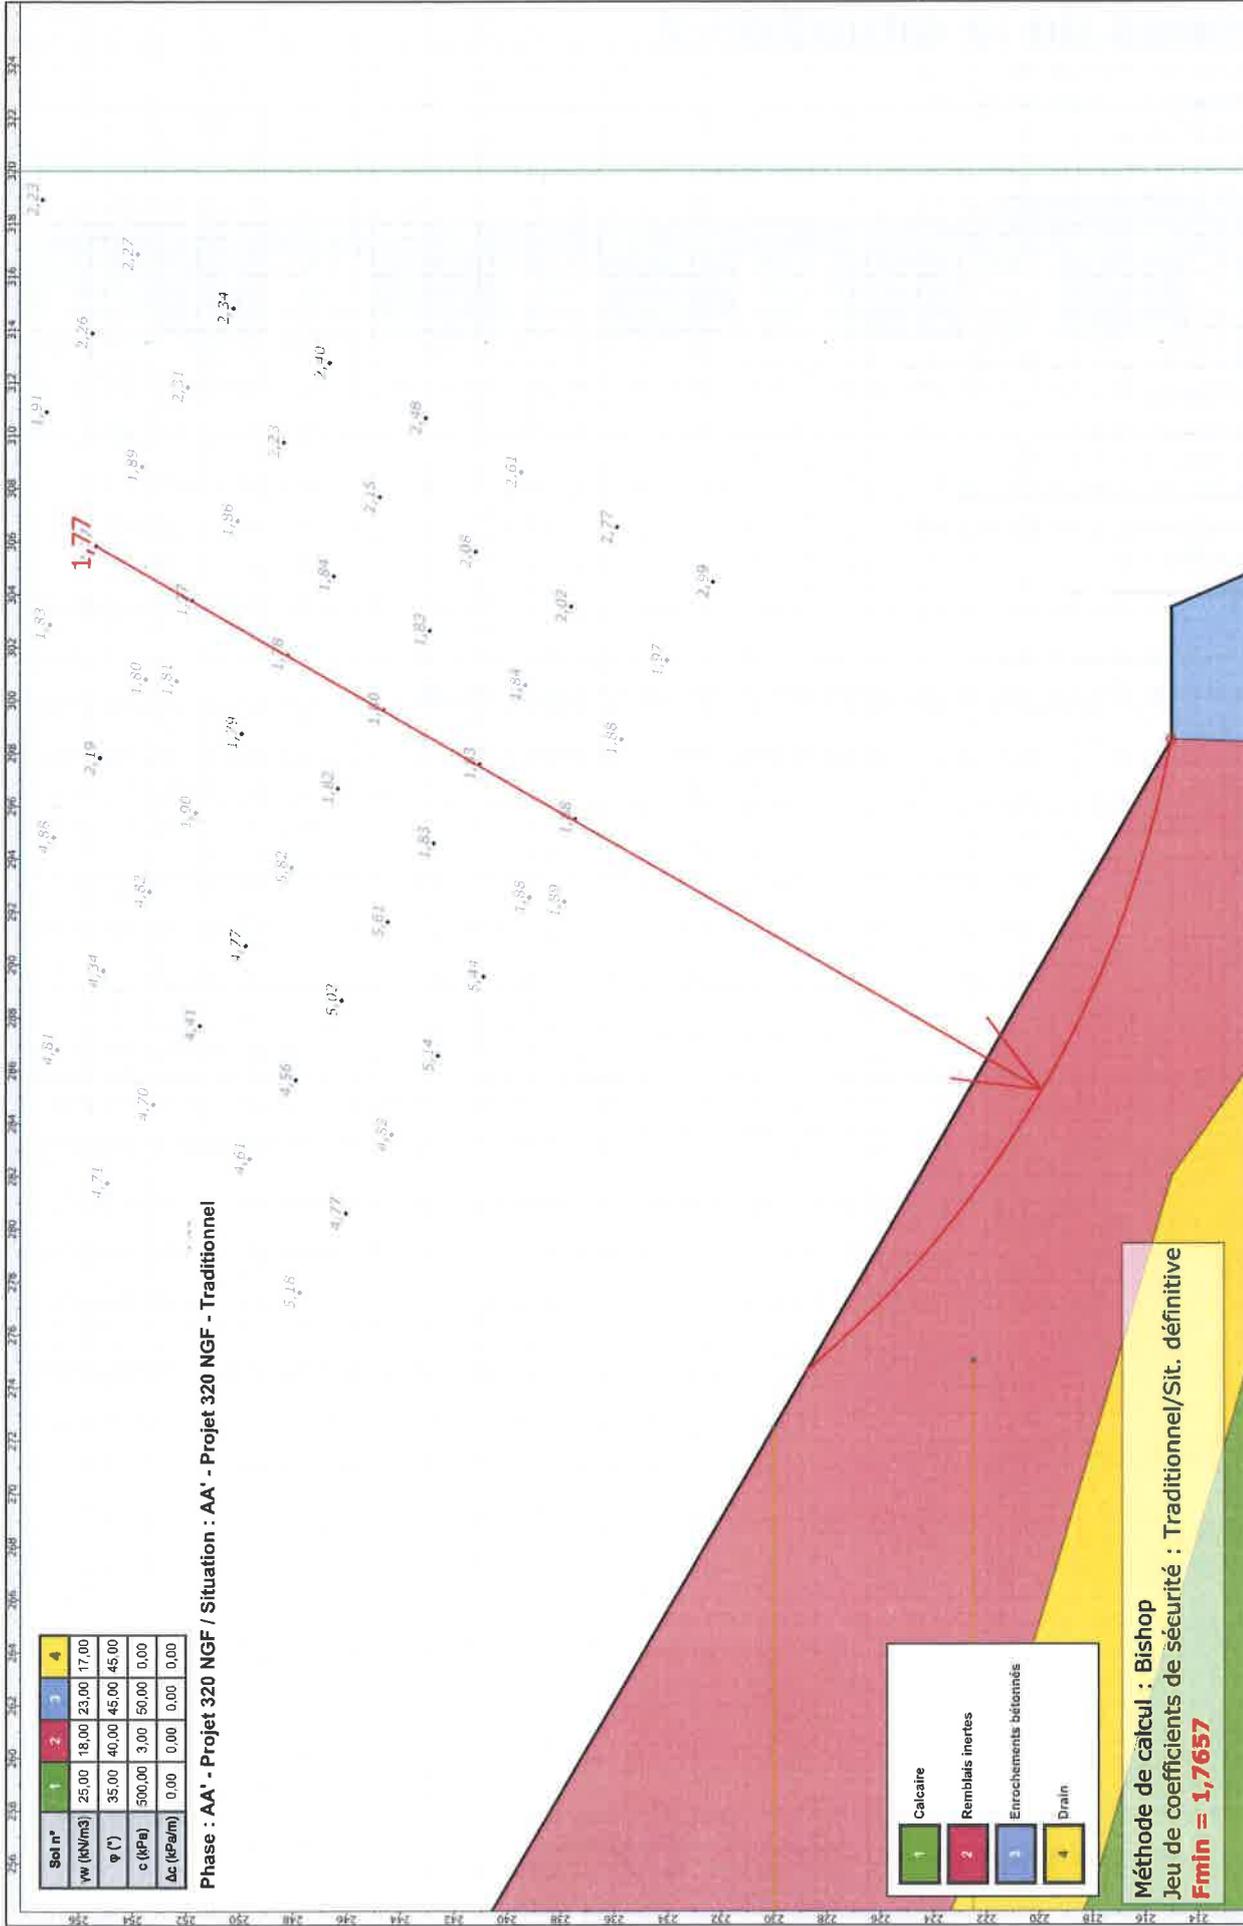
Type de surface de rupture : Circulaire automatique

Coordonnées du centre critique et rayon du cercle critique : N°= 917; X0= 305,84; Y0= 255,32; R= 40,98

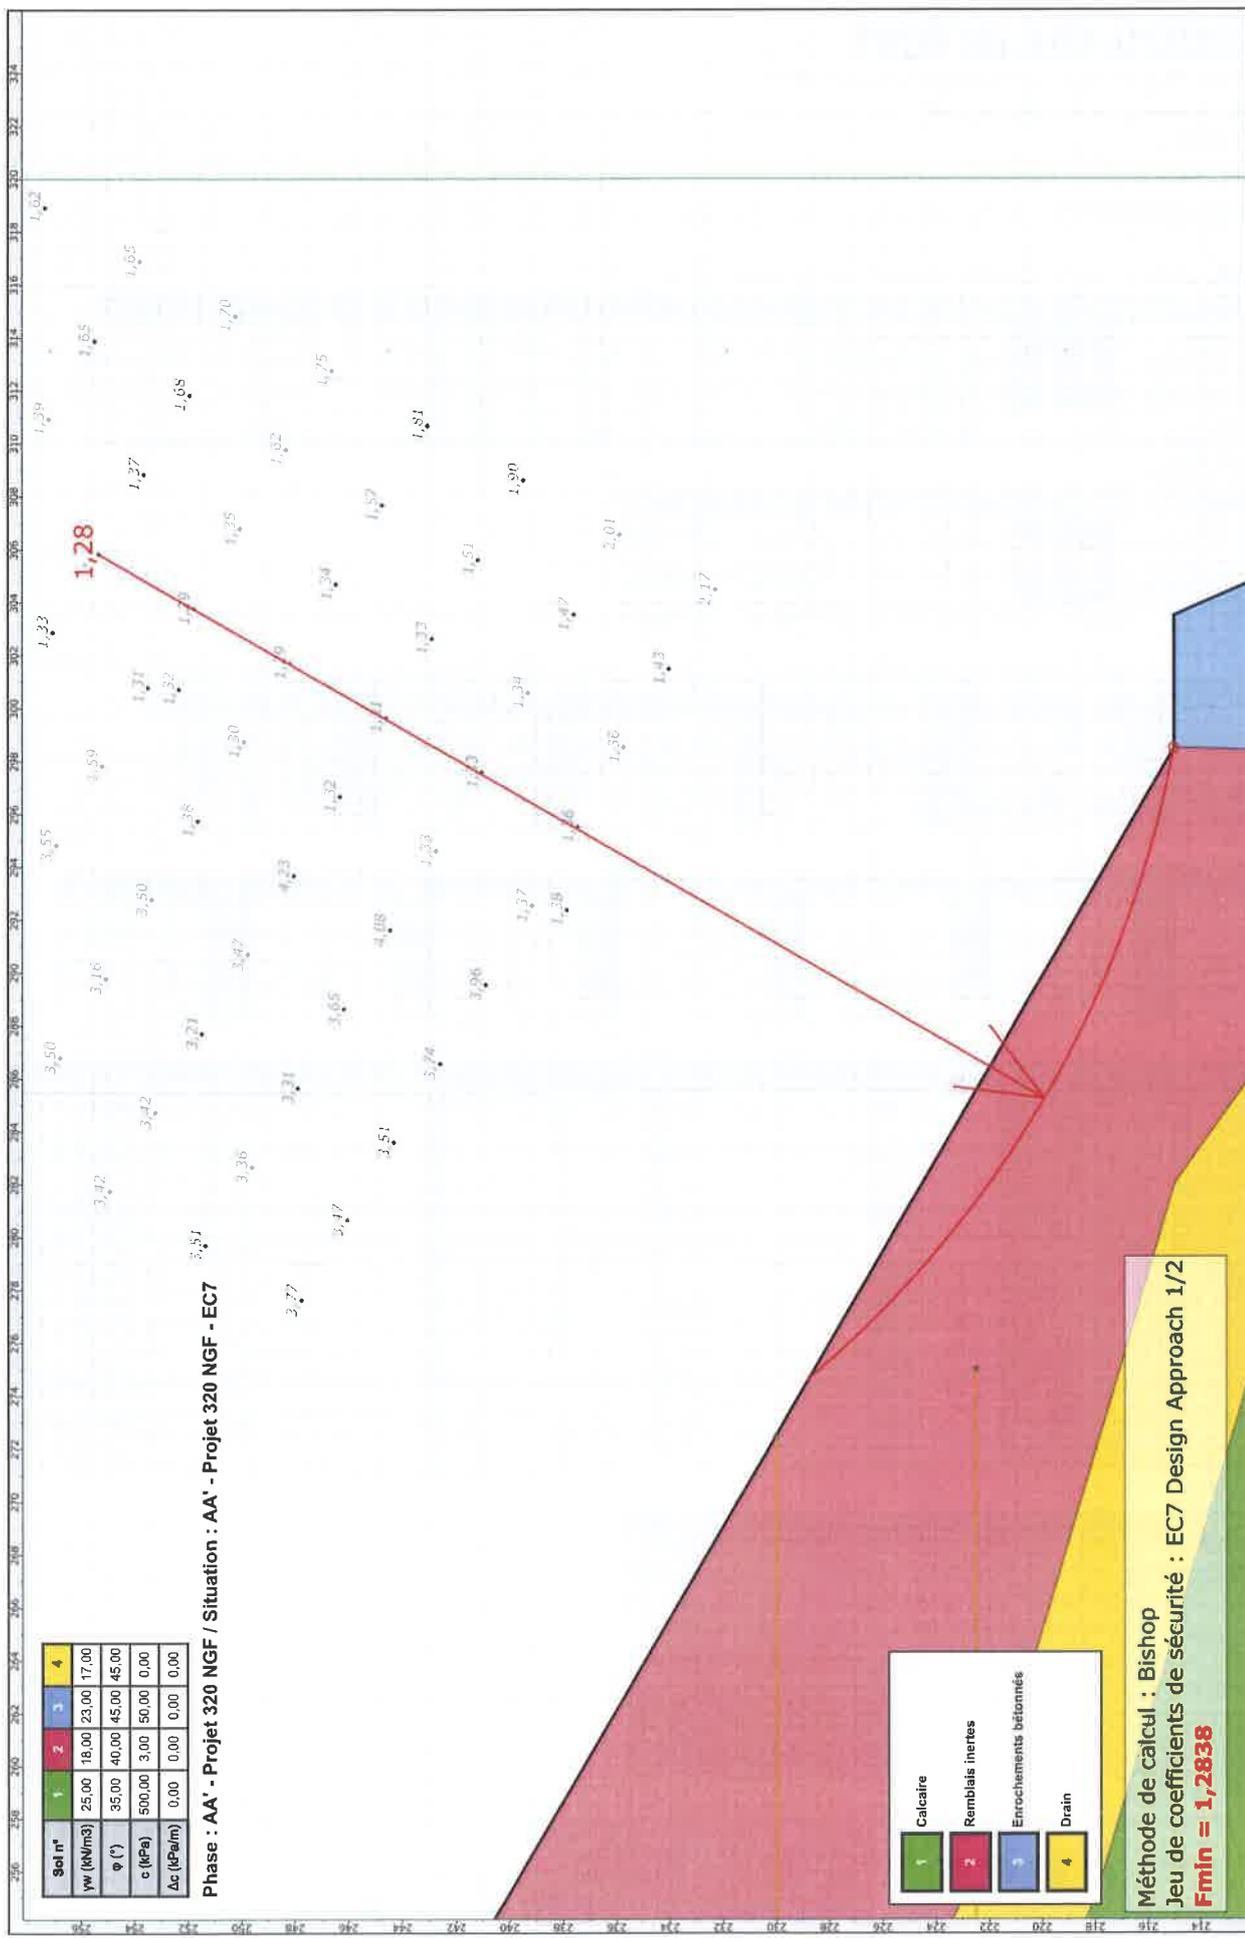
Type de surface de rupture : Circulaire automatique

Coordonnées du centre critique et rayon du cercle critique : N°= 917; X0= 305,84; Y0= 255,32; R= 40,98

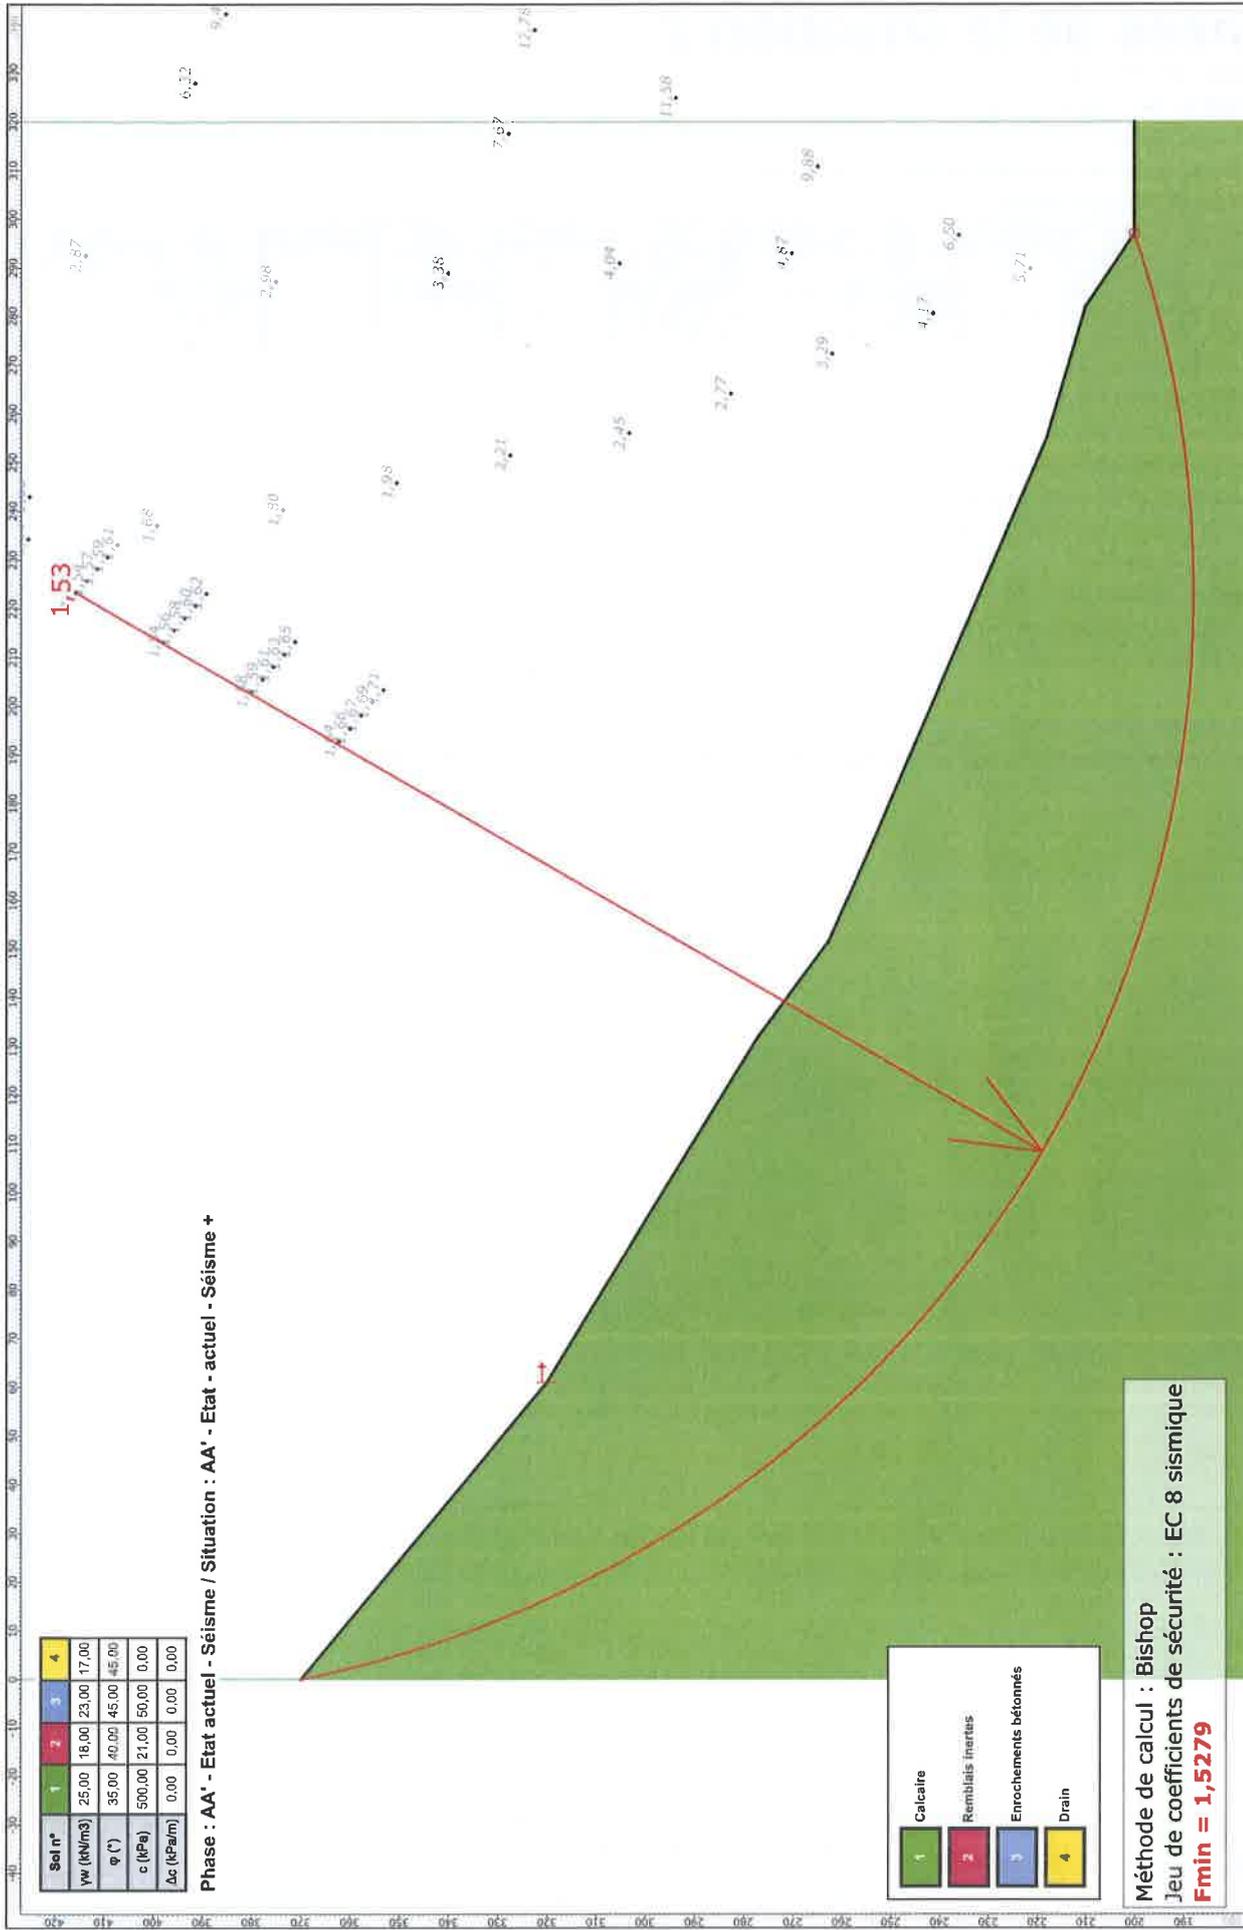
Type de surface de rupture : Circulaire automatique

Coordonnées du centre critique et rayon du cercle critique : N°= 844; X0= 223,30; Y0= 415,68; R= 227,92

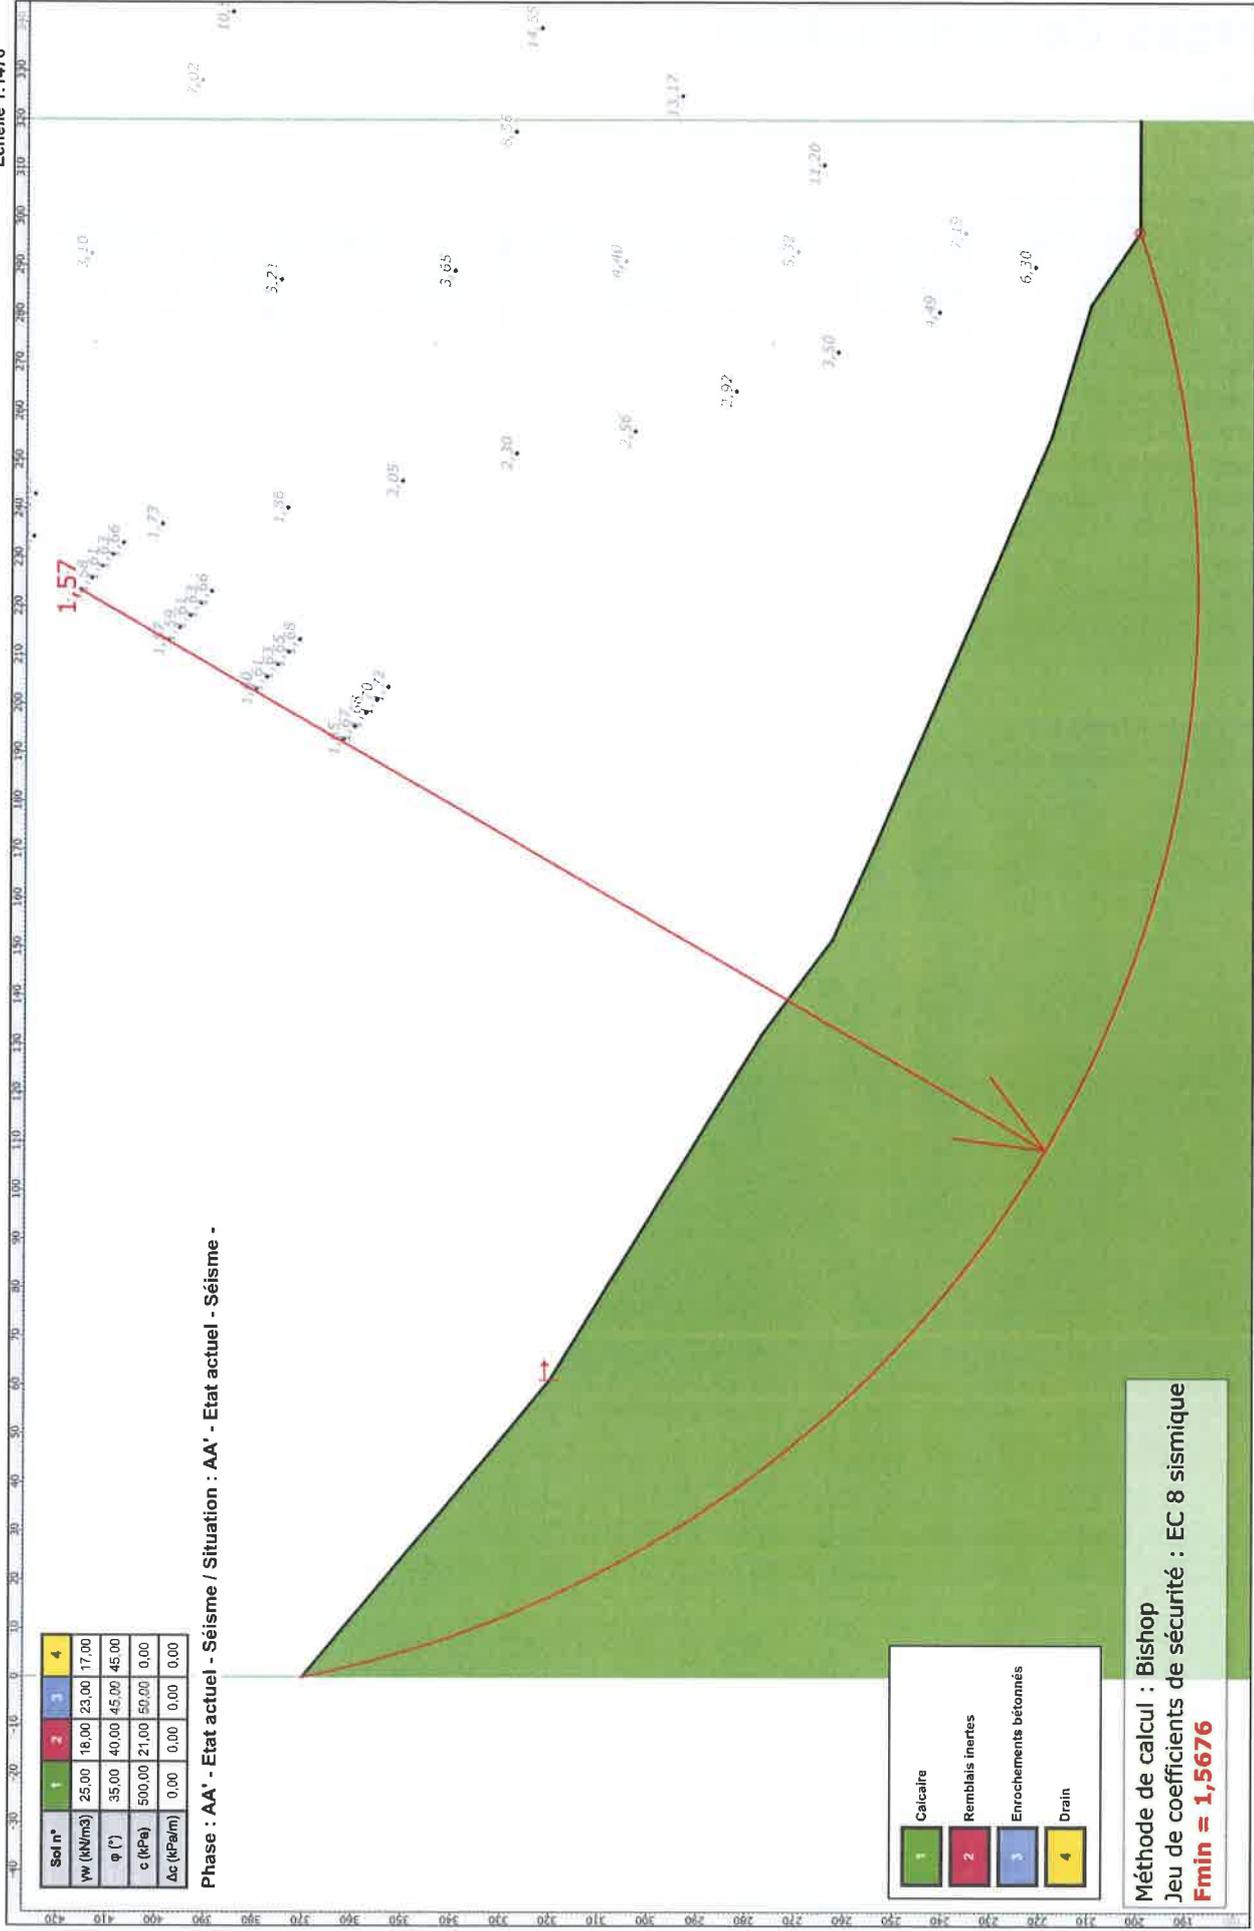
Type de surface de rupture : Circulaire automatique

Coordonnées du centre critique et rayon du cercle critique : N°= 844; X0= 223,30; Y0= 415,68; R= 227,92

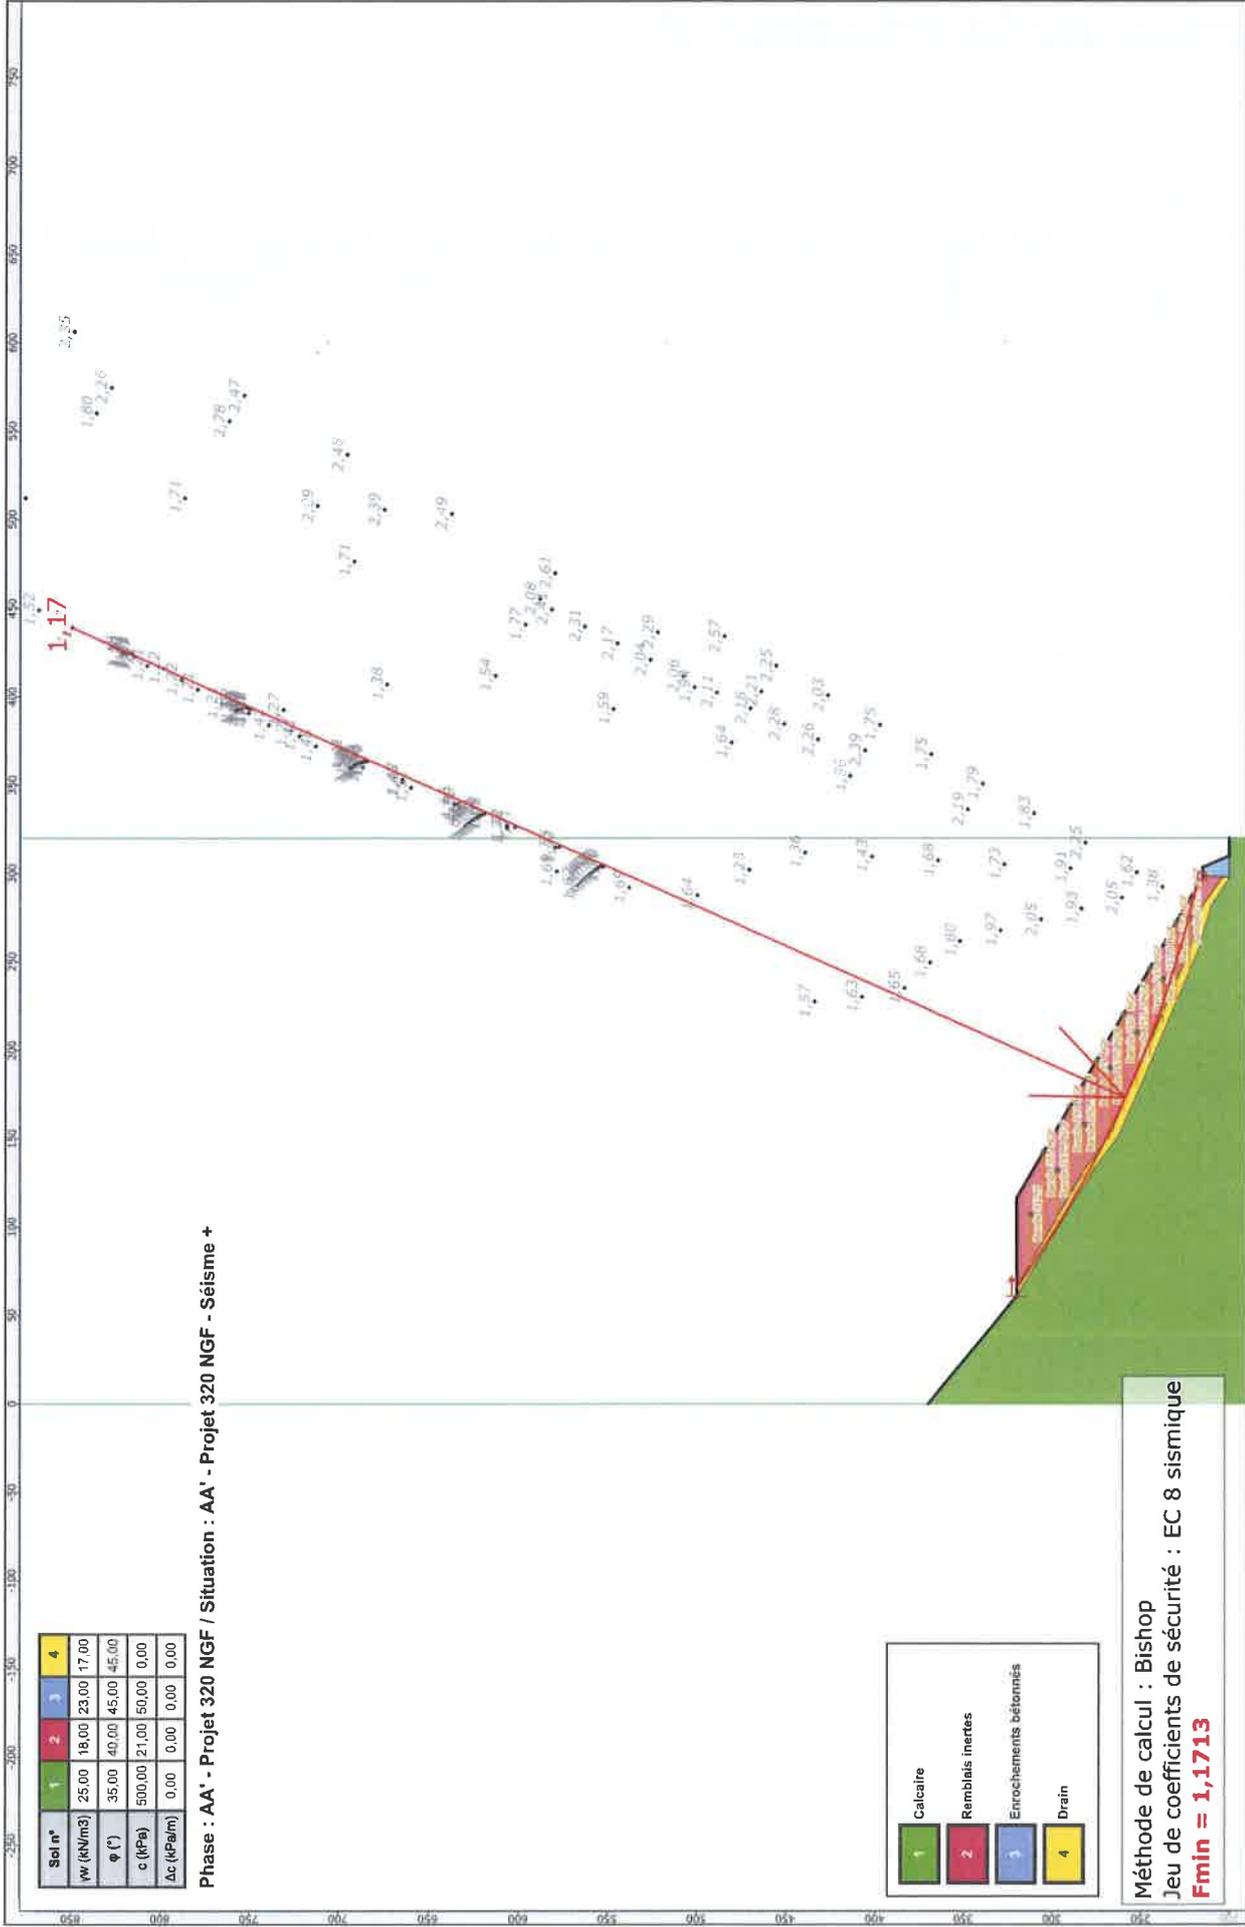
Type de surface de rupture : Circulaire automatique

Coordonnées du centre critique et rayon du cercle critique : N°= 1409; X0= 439,18; Y0= 849,29; R= 647,70

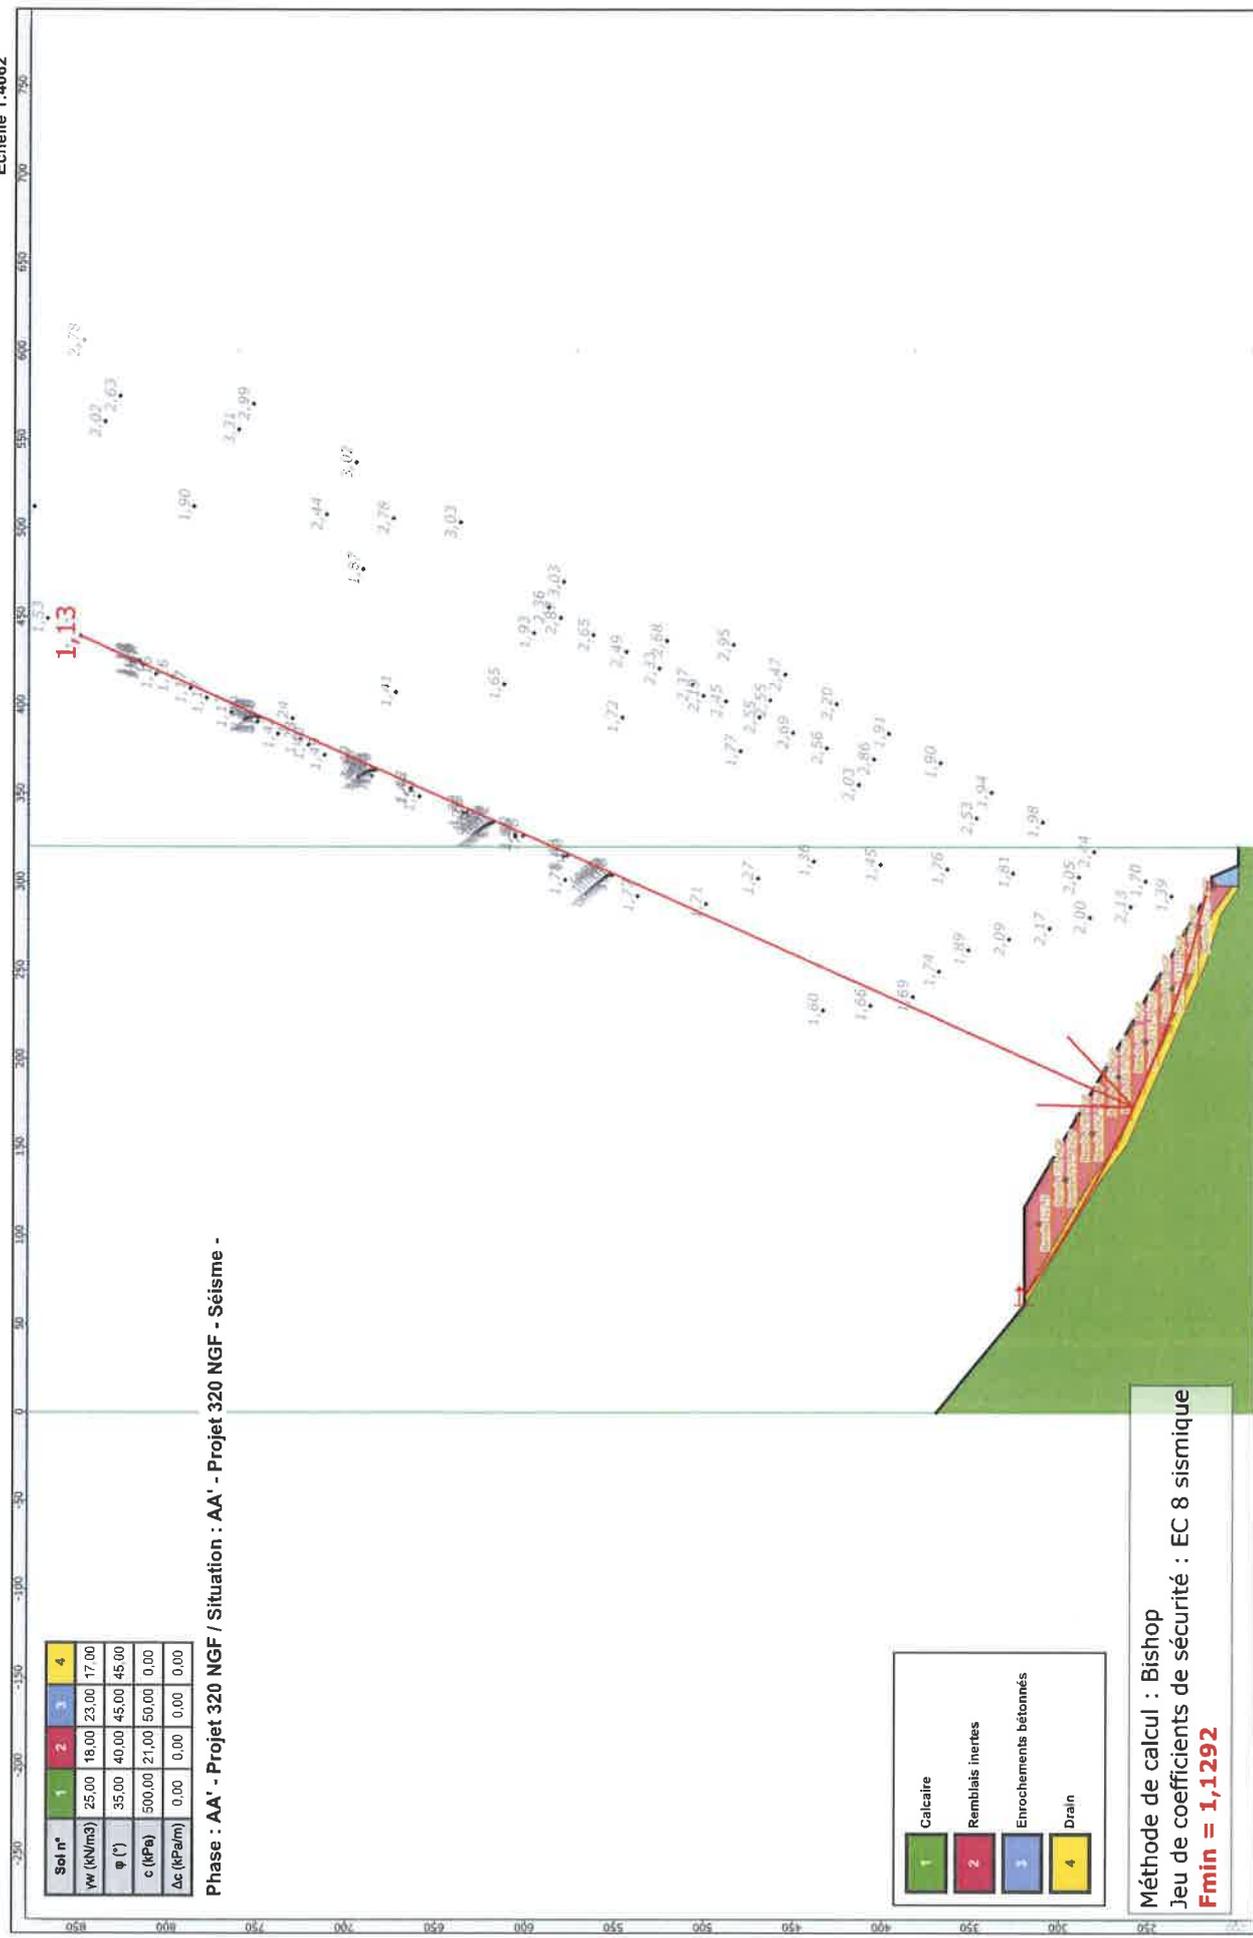
Type de surface de rupture : Circulaire automatique

Coordonnées du centre critique et rayon du cercle critique : N°= 1409; X0= 439,18; Y0= 849,29; R= 647,70
