# ESSAI PHICOMETRIQUE

**CHANTIER** SONDAGES GEOTECHNIQUES  
**LIEU** 06 - MALAUSSENE  
**CLIENT** MDV  
**N° DOSSIER** 17NG011Ac

CHANTIER	<b>SITE DE STOCKAGE DES DECHETS INERTES</b>

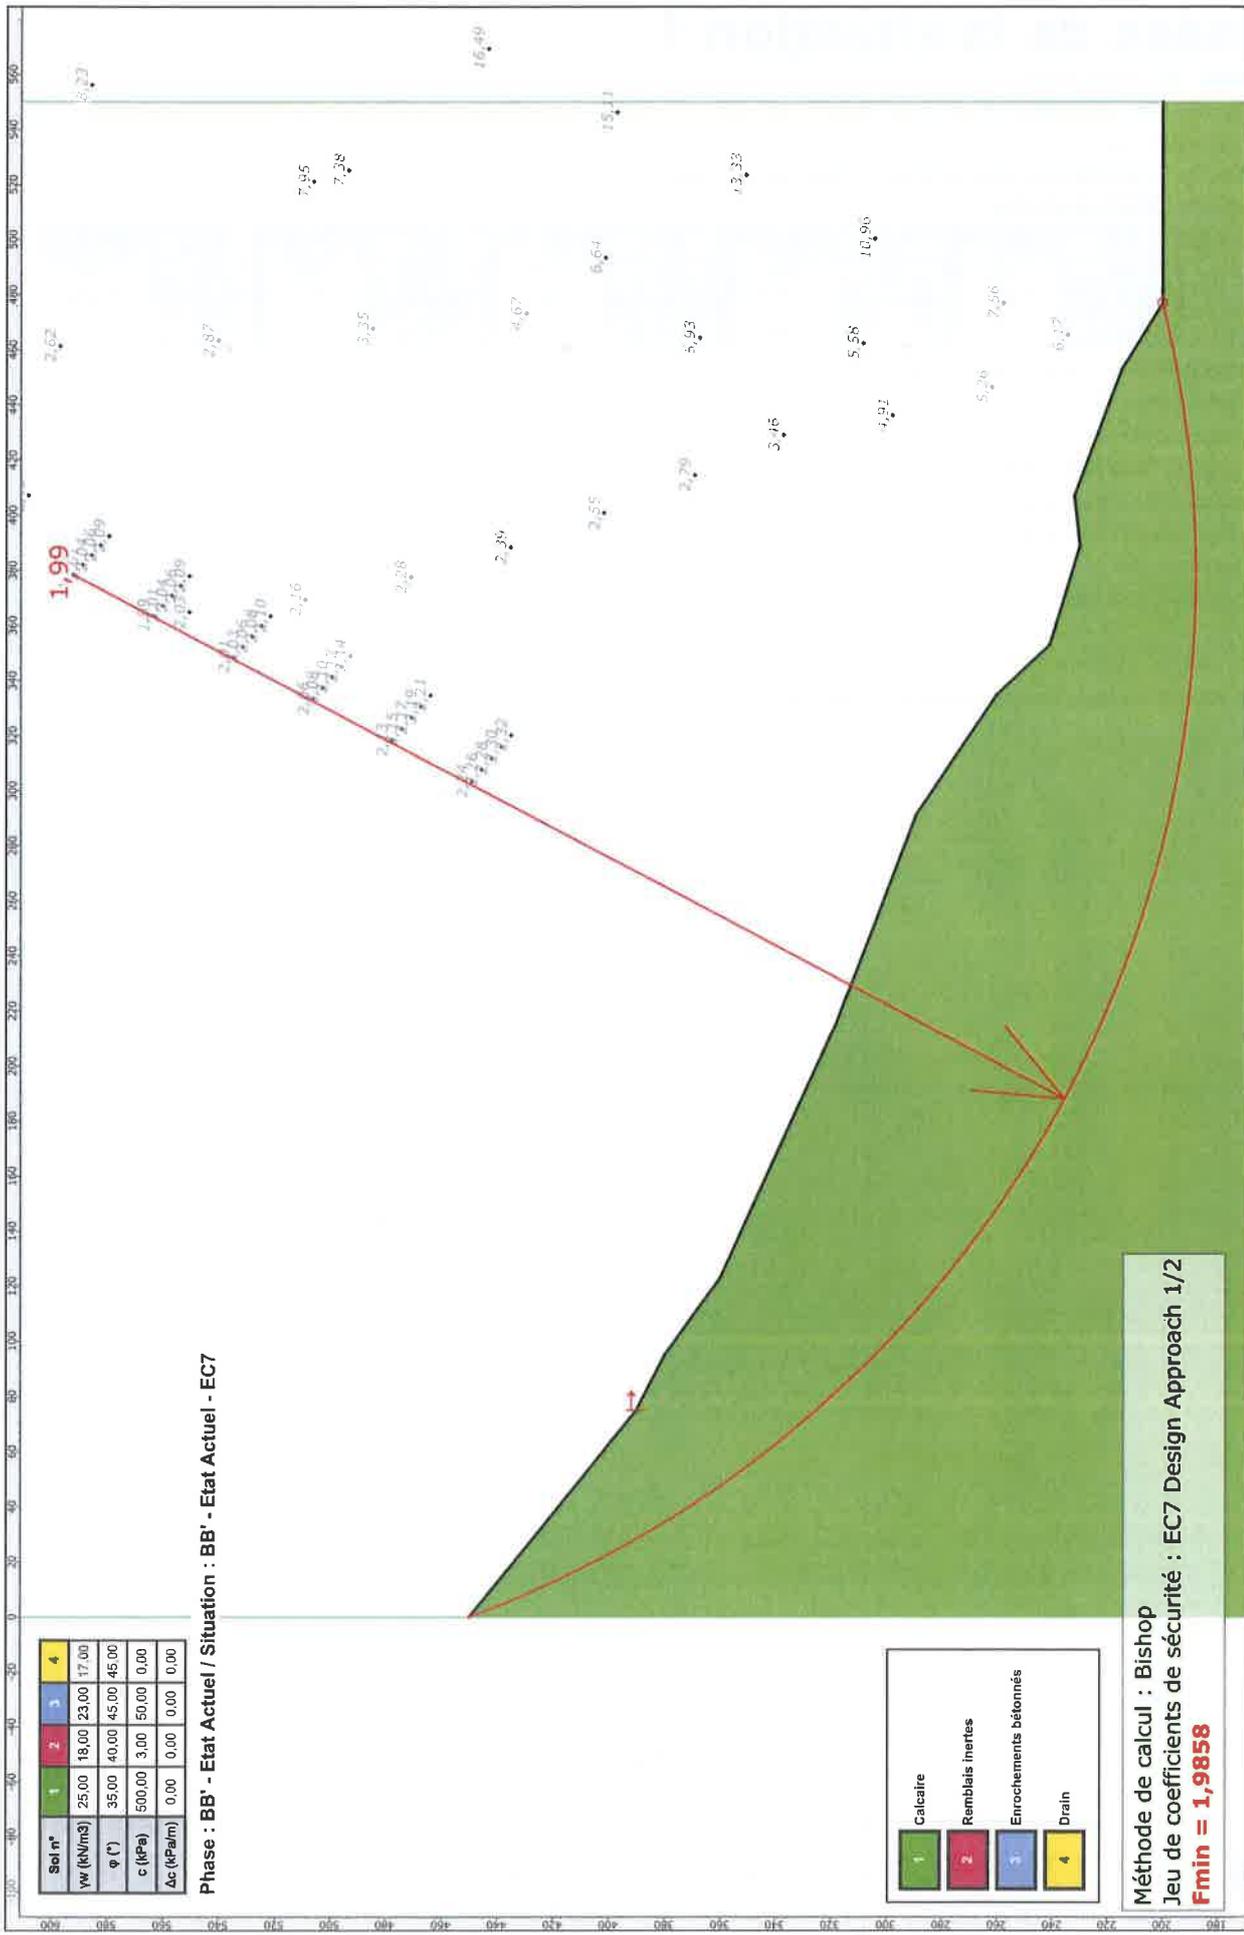
Type de surface de rupture : Circulaire automatique

Coordonnées du centre critique et rayon du cercle critique : N°= 1079; X0= 378,49; Y0= 592,12; R= 404,30

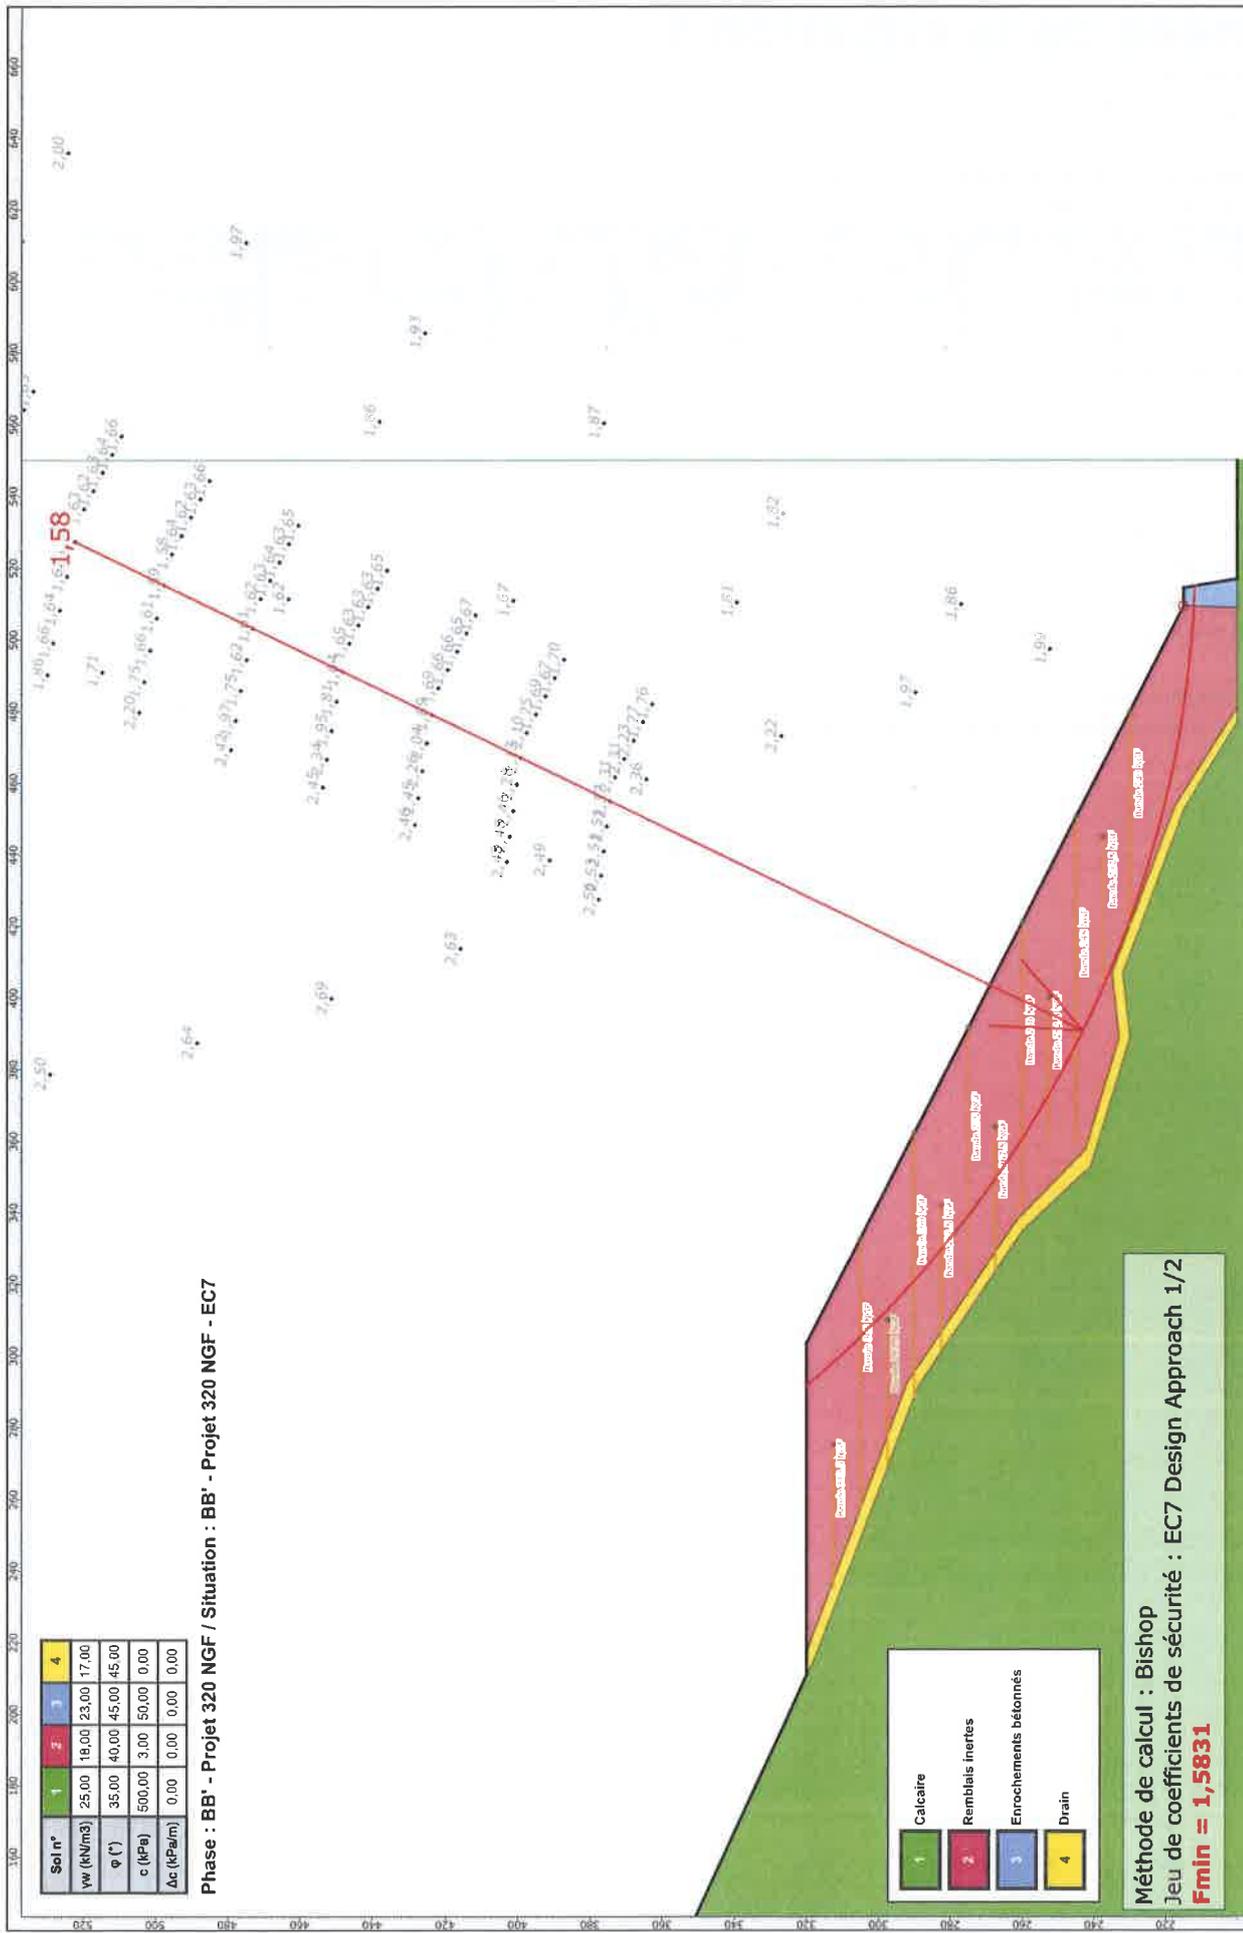
Type de surface de rupture : Circulaire automatique

Coordonnées du centre critique et rayon du cercle critique : N°= 1187; X0= 527,44; Y0= 522,14; R= 310,66

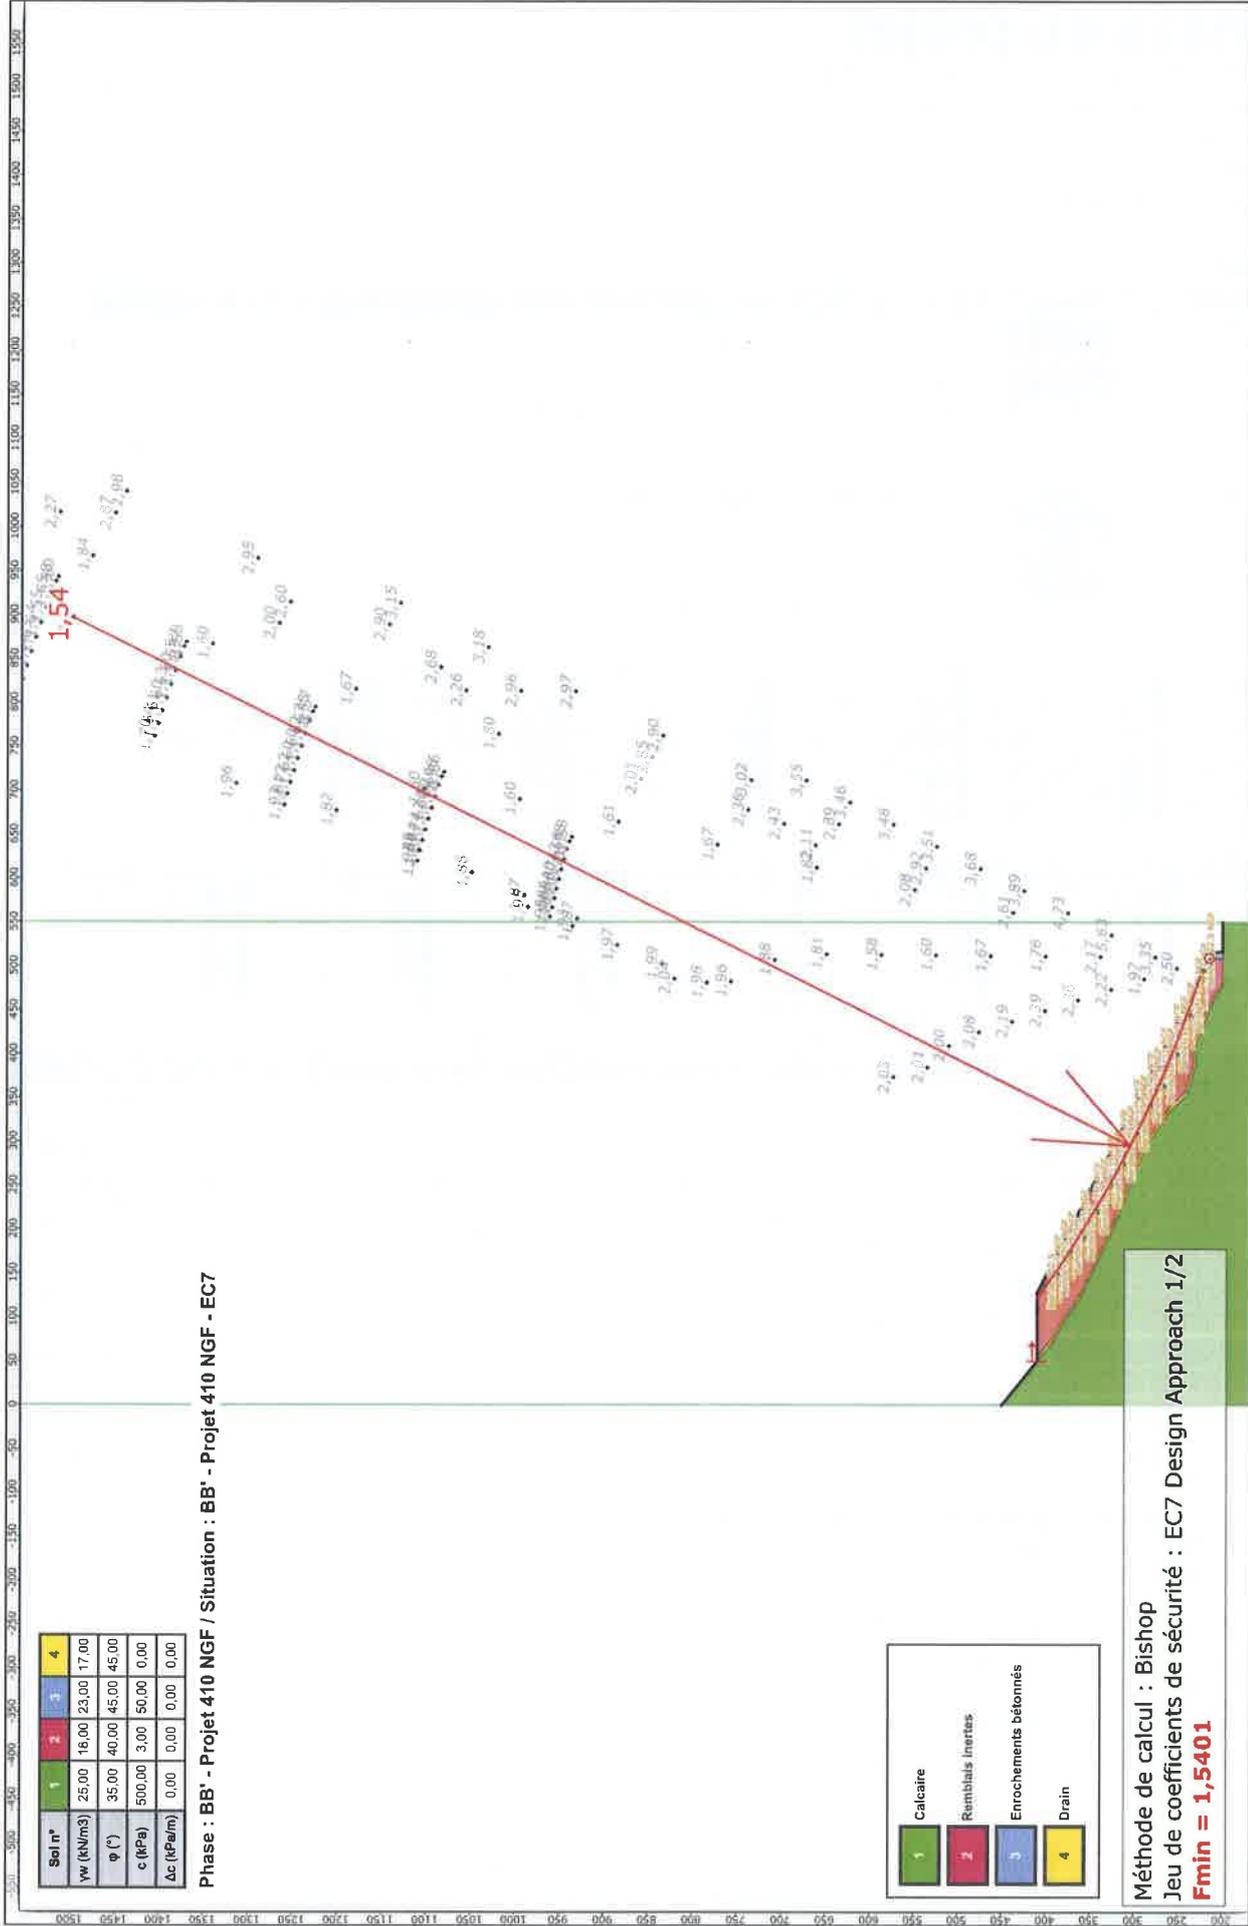
Type de surface de rupture : Circulaire automatique

Coordonnées du centre critique et rayon du cercle critique : N°= 366; X0= 896,80; Y0= 1498,62; R= 1336,77

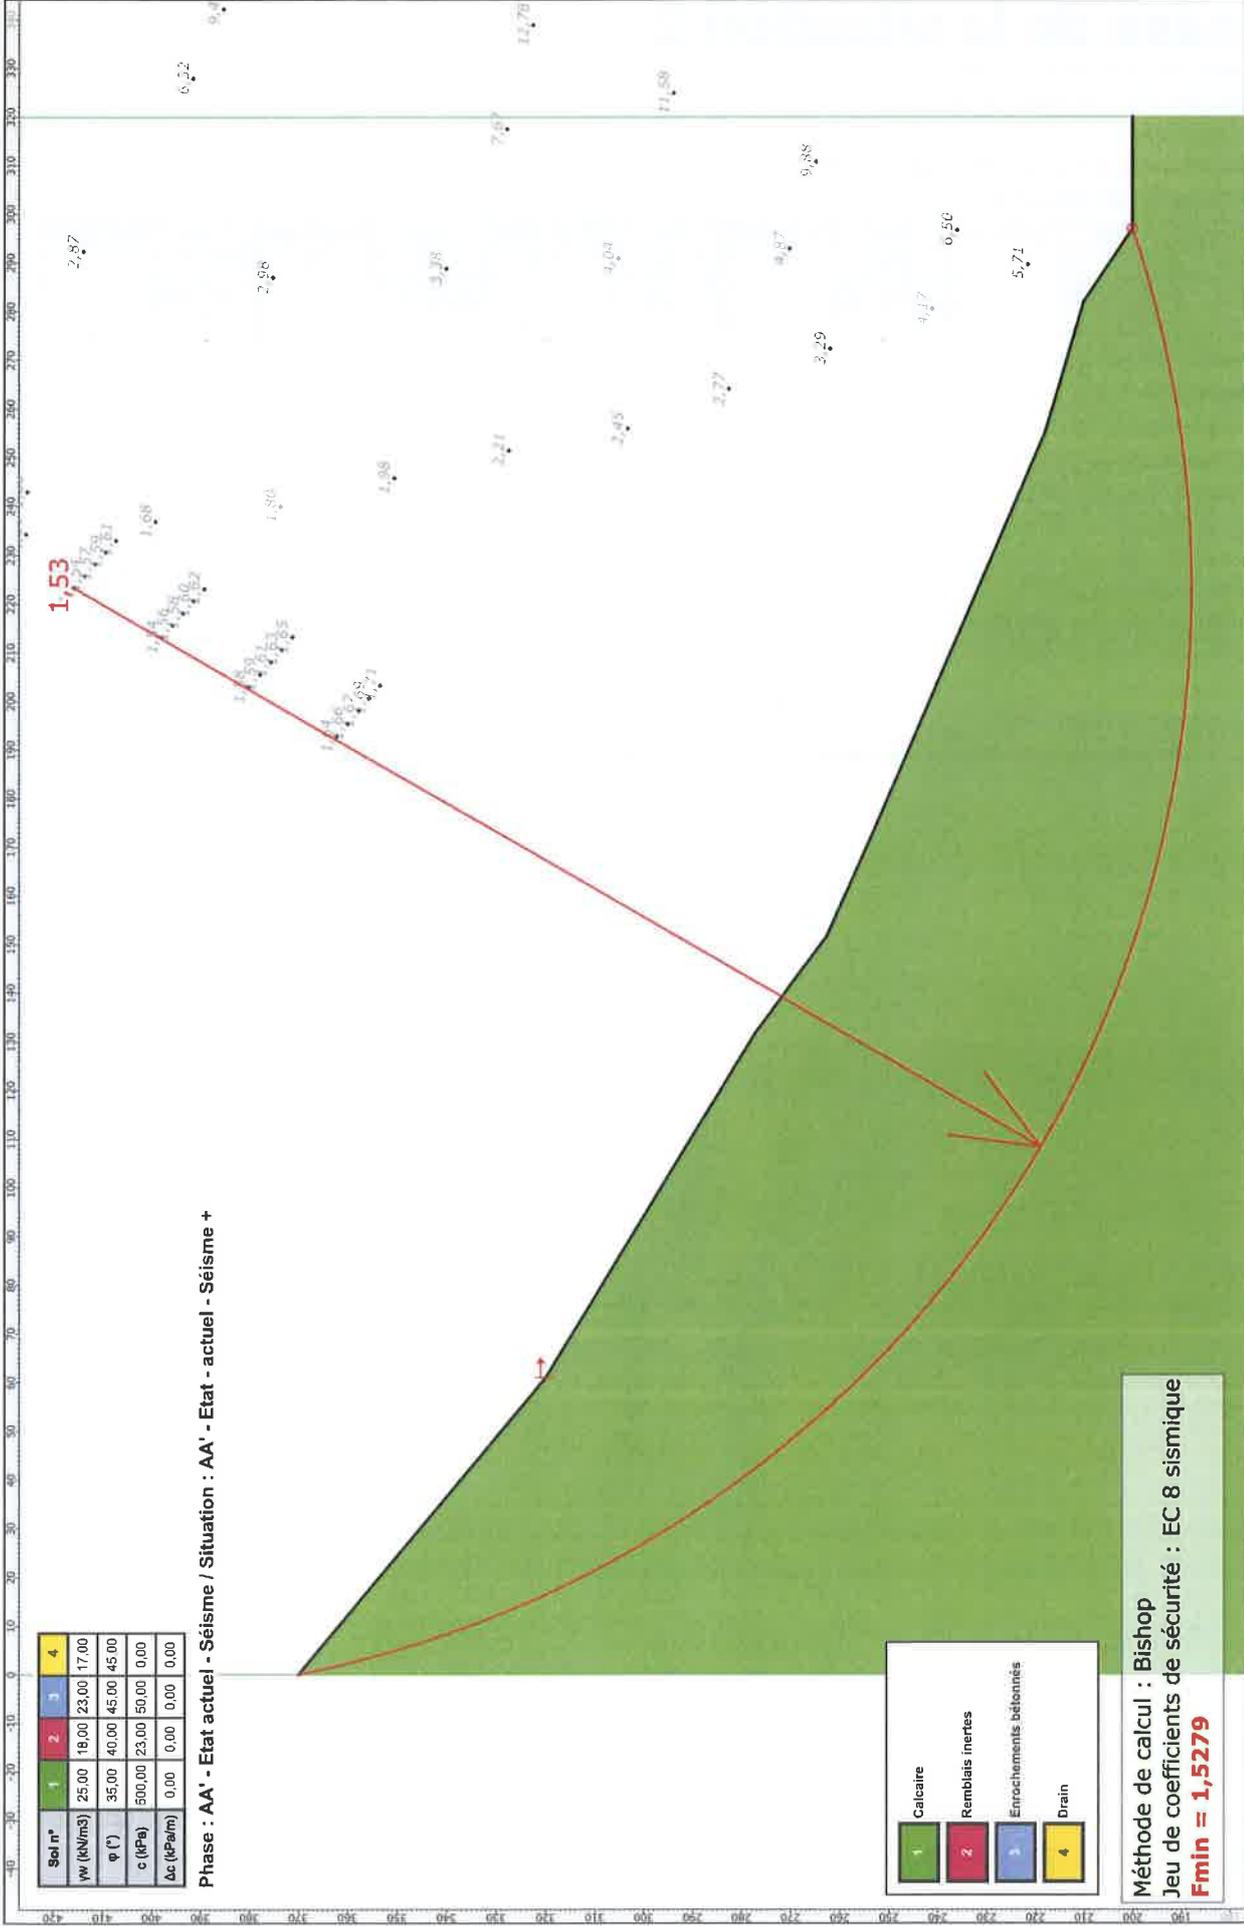
Type de surface de rupture : Circulaire automatique

Coordonnées du centre critique et rayon du cercle critique : N°= 844; X0= 223,30; Y0= 415,68; R= 227,92
