MONACO MARINE

Rénovation du chantier naval du Port Vauban - Antibes

DOSSIER DE DECLARATION DE TRAVAUX au titre du Code
de l'environnement, articles L214-1 à L214-6 et R214-32 à
R214-56

15/09/2021

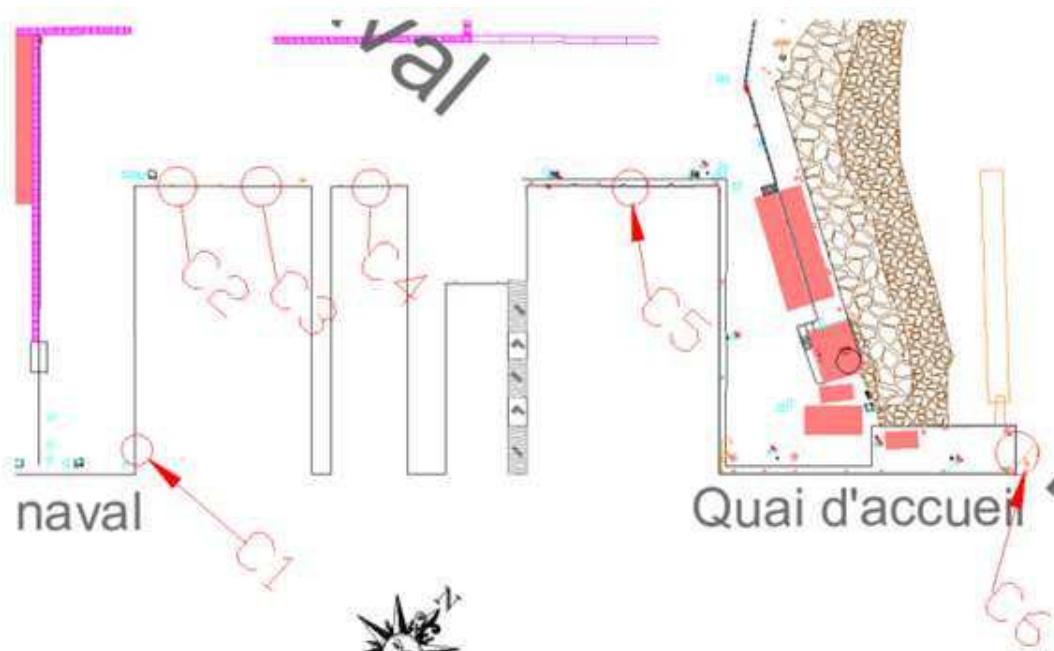
Figure 4: repérage des désordres

Des affouillements ont été observés.

Le tableau ci-dessous rassemble les informations propres à chaque désordre : localisation, type de désordre, solution proposée, dimensions.

Le désordre n°4 n'a pas été étudié car il fait partie de la partie de la darse requalifiée.

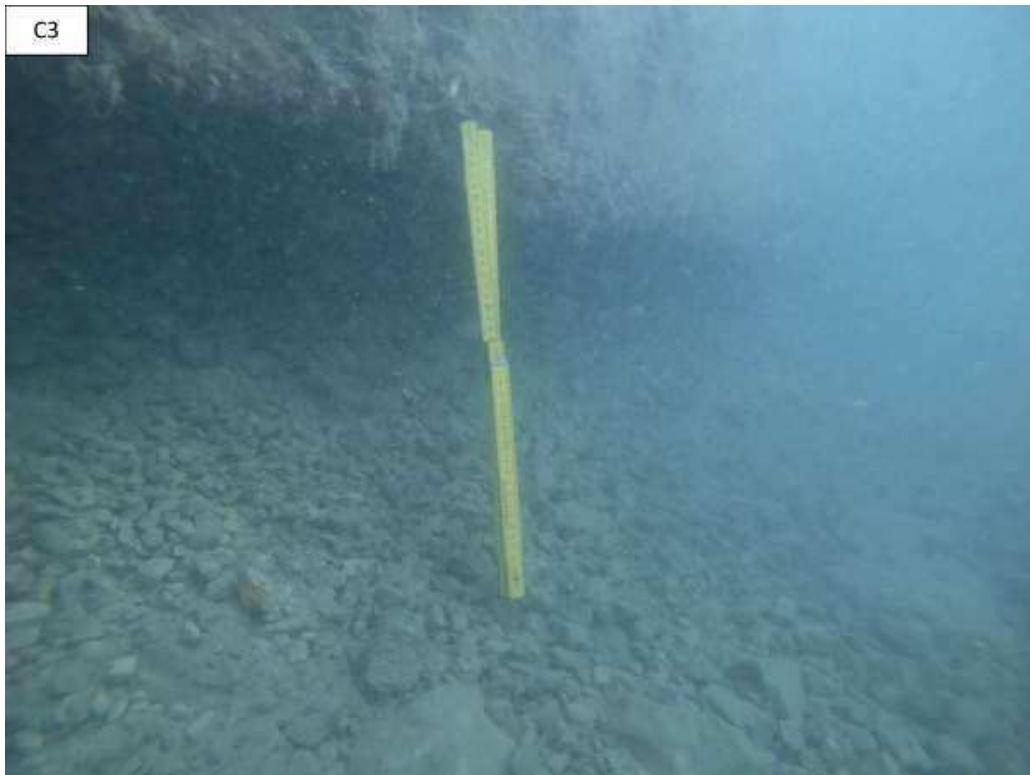
Figure 6: photographie de l'affouillement en C3

N°3 – C3 :

Longueur : 3,50 m

Hauteur : 30 cm

Profondeur : 70 cm au plus profond

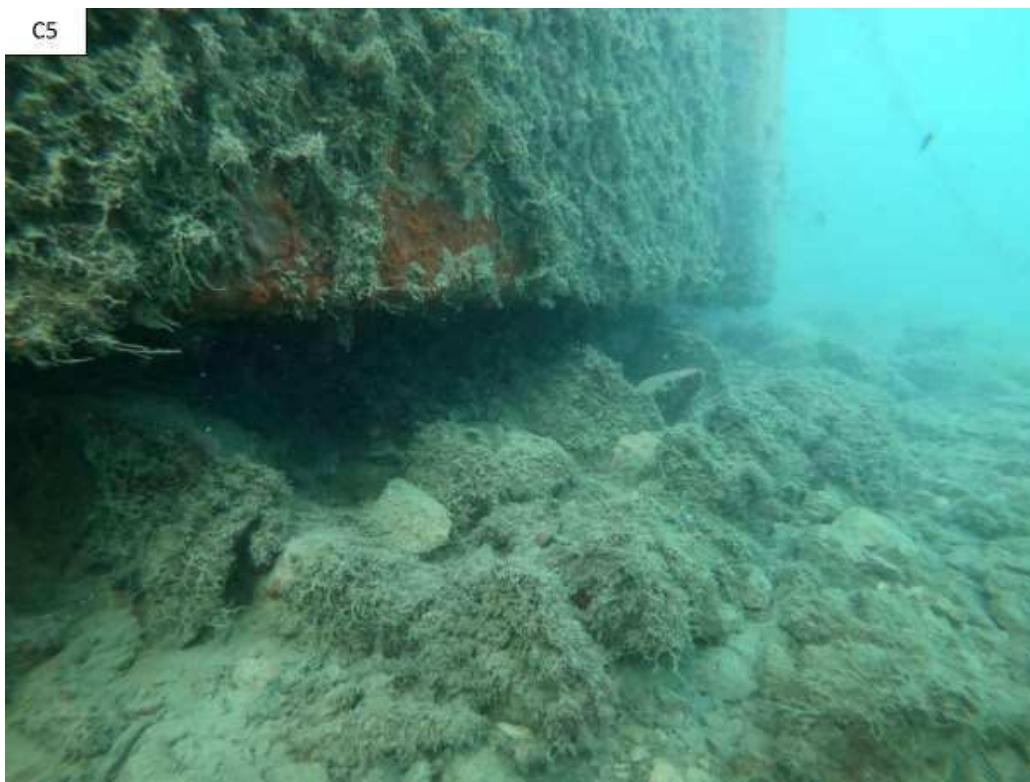
Figure 7: photographie de l'affouillement C5

N°5 – C5 :

Longueur : 3 m

Hauteur : 20 cm

Profondeur : 1,20 m au plus profond

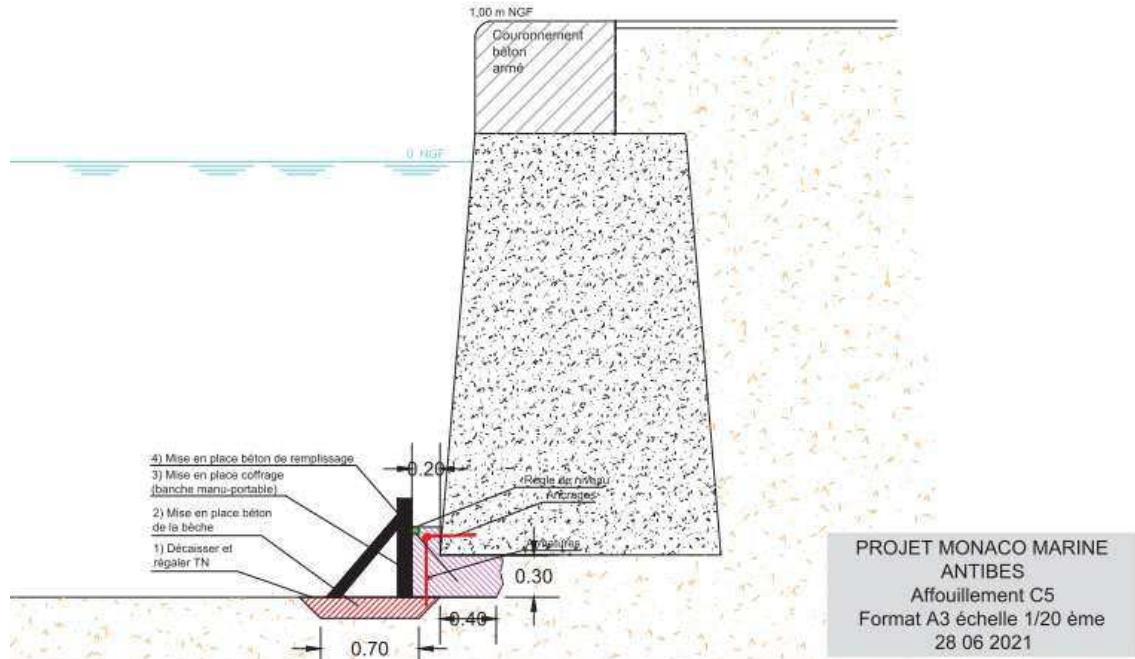
Figure 8: désordre n°5 – coupe

Désordre C5

Affouillement de 0,3 m de haut pour 0,4 m de profondeur
sur une longueur de 9 m + surlargeur de 2 x 0,5 m pour
longrine et semelle

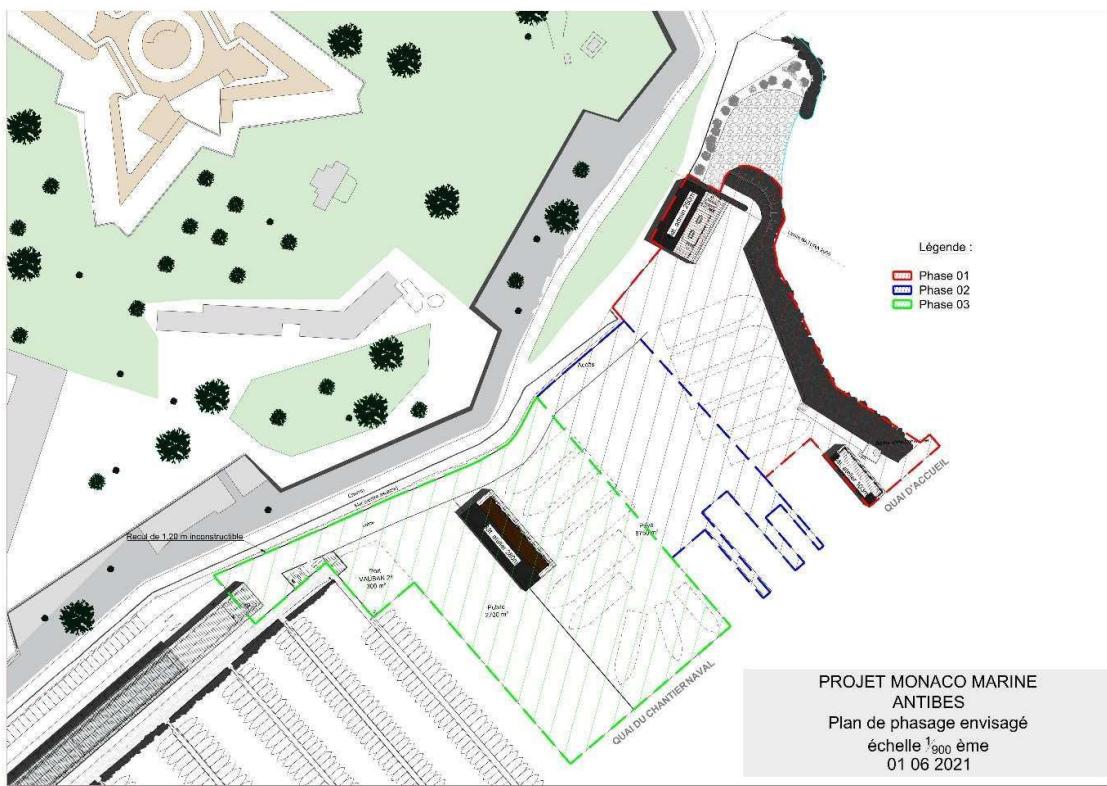
Figure 9: plan de phasage

Le planning est décomposé en 3 phases correspondantes à 3 zones distinctes du chantier suivant le planning :

- Phase 01 : partie Est du chantier naval ;
- Phase 02 : zone centrale au droit de la darse à réaménager (à privilégier en période estivale) ;
- Phase 03 : partie Ouest du chantier naval.

Les travaux seront organisés en 3 phases par rapport aux périodes de forte activité du chantier naval, pour une durée totale de 390 jours soit 20 mois environ mais avec seulement 17 mois de chantier.

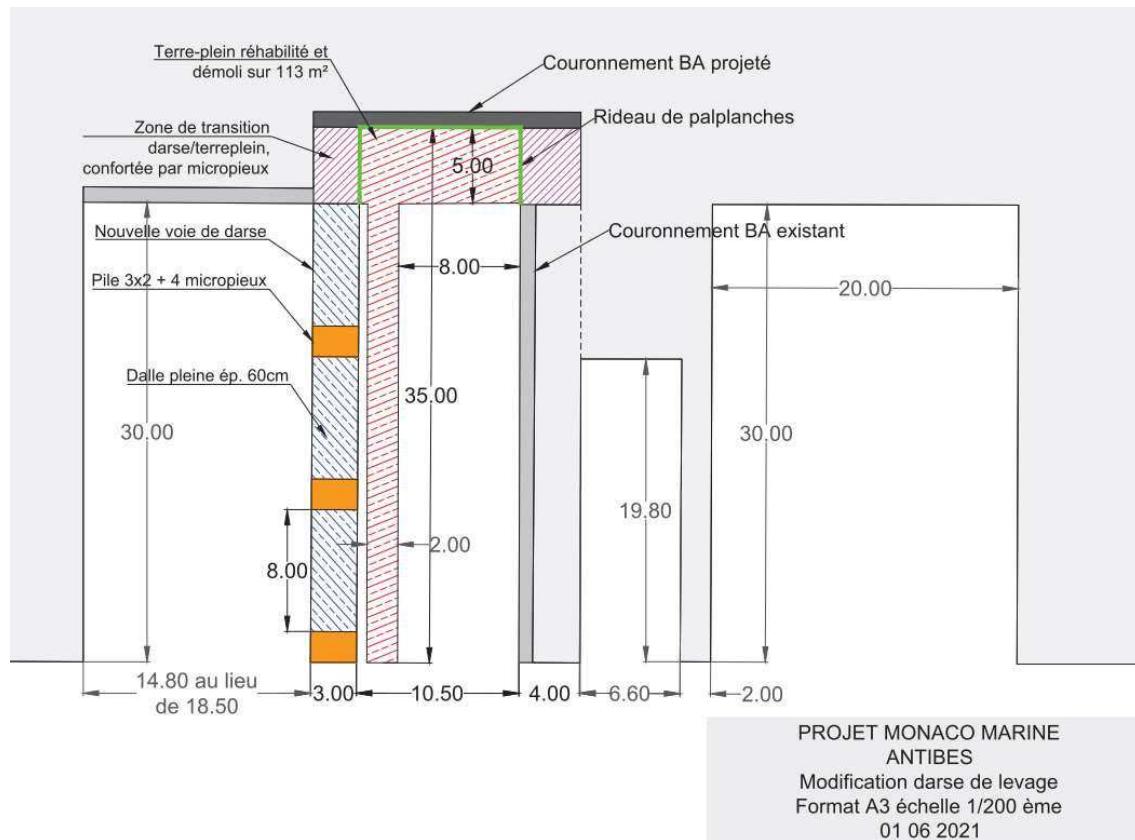
Figure 10: modification de la darse de levage

2.4.1 Démolition de la voie de roulement de l'élévateur à bateaux et du quai en fond de darse en vue de son allongement

Cet ouvrage est constitué d'éléments préfabriqués qui seront découpés et déposés par voie maritime à l'aide d'un barge équipée d'une grue de forte capacité. Des plongeurs scaphandriers scelleront des ancrages pour leur manutention. Tous les produits de démolition seront déchargés et évacués dans une décharge agréée.

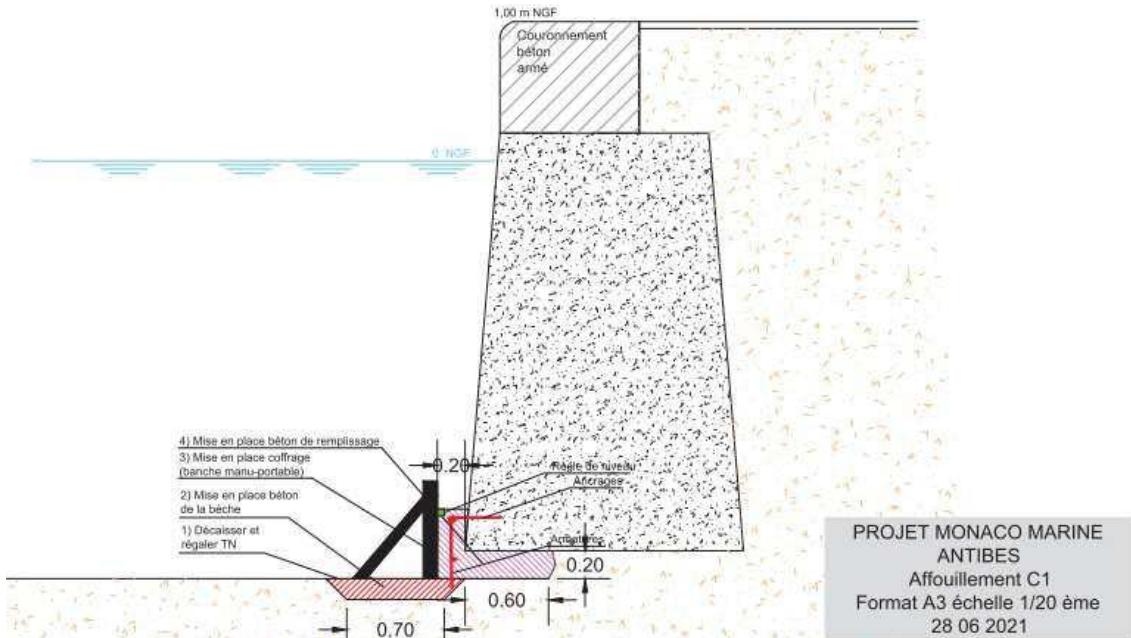
Figure 11: exemple de réparation pour l'affouillement C1

Désordre C1

Affouillement de 0,2 m de haut pour 0,6 m de profondeur sur une longueur de 2,0 m + surlargeur de 2 x 0,5 m pour longrine et semelle

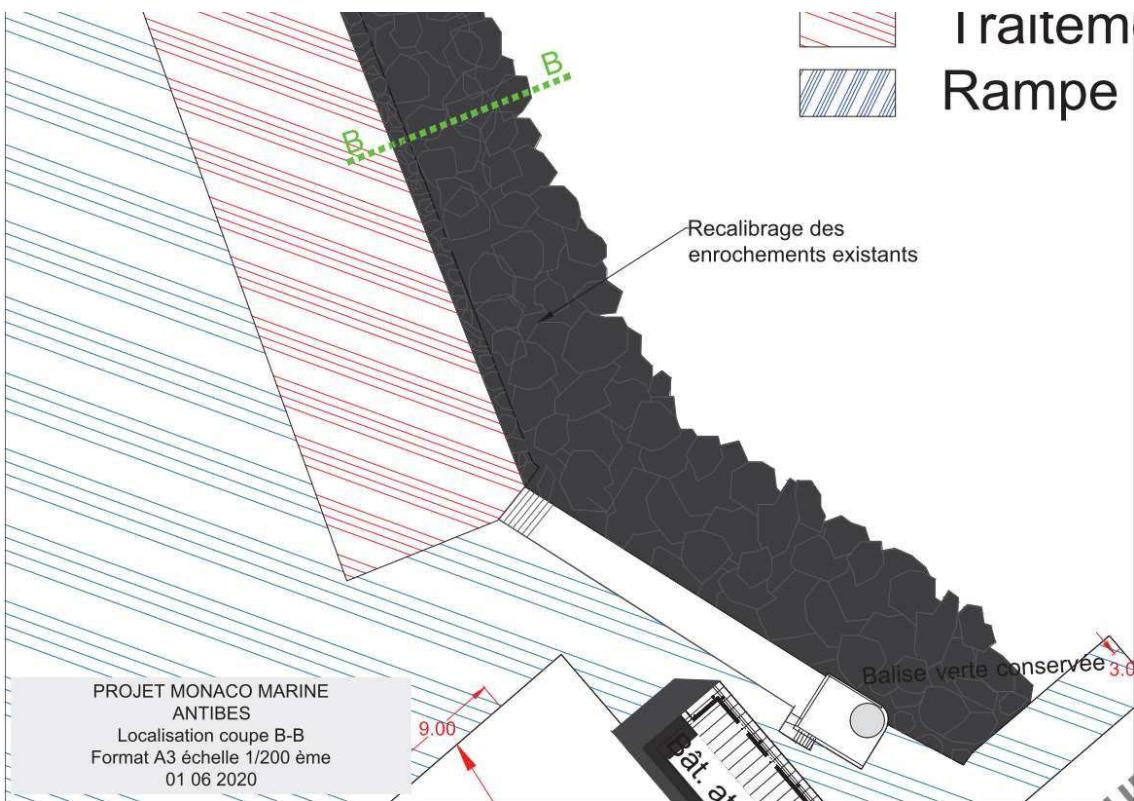
Figure 12: localisation de la coupe BB recalibrage des enrochements

La protection en enrochements actuelle est à conforter par le reprofilage de la carapace et le comblement des vides entre enrochements. De plus, côté chantier naval, le talus arrière devra être remanié du fait de la création d'un nouveau poste de mouillage à sec et du décaissement nécessaire du terreplein.

Dans le but de protéger le terreplein aux abords de la zone Natura 2000, la protection sera poursuivie et arasée à la côte actuelle de l'ouvrage existant. Une réservation sera réalisée à travers cette protection pour permettre la création d'une rampe d'accès à la zone NATURA 2000.

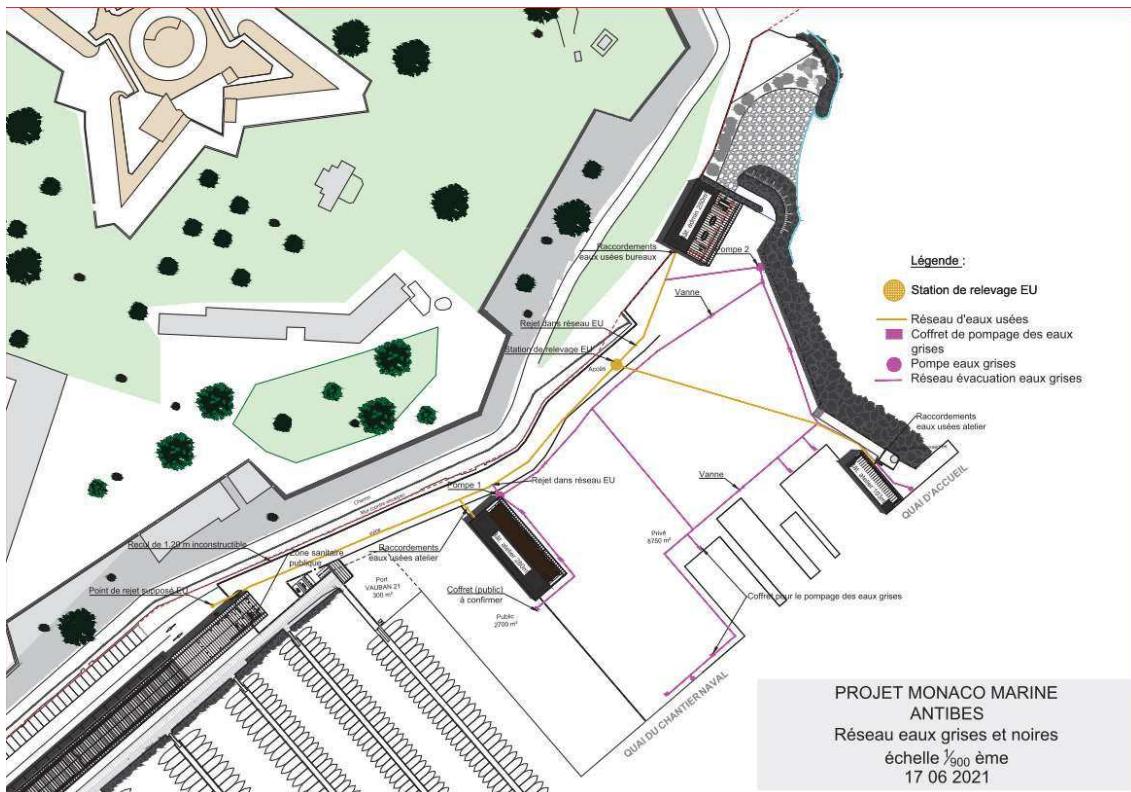
Figure 14: reseau des eaux grises et noires

Un reseau de pompage sous vide des eaux grises et noires sera cre ce qui permettra de vider les cuves des bateaux a terre comme a flot. Ce reseau sera scinde en 2 secteurs gers chacun par une pompe sous vide meme si des vannes permettront de relier les secteurs. Une fois pompes, les eaux se rejettent soit dans une station de relevage charge de les acheminer jusqu’au point de rejet a l’entree du chantier naval soit directement dans le reseau gravitaire d’eaux uses.

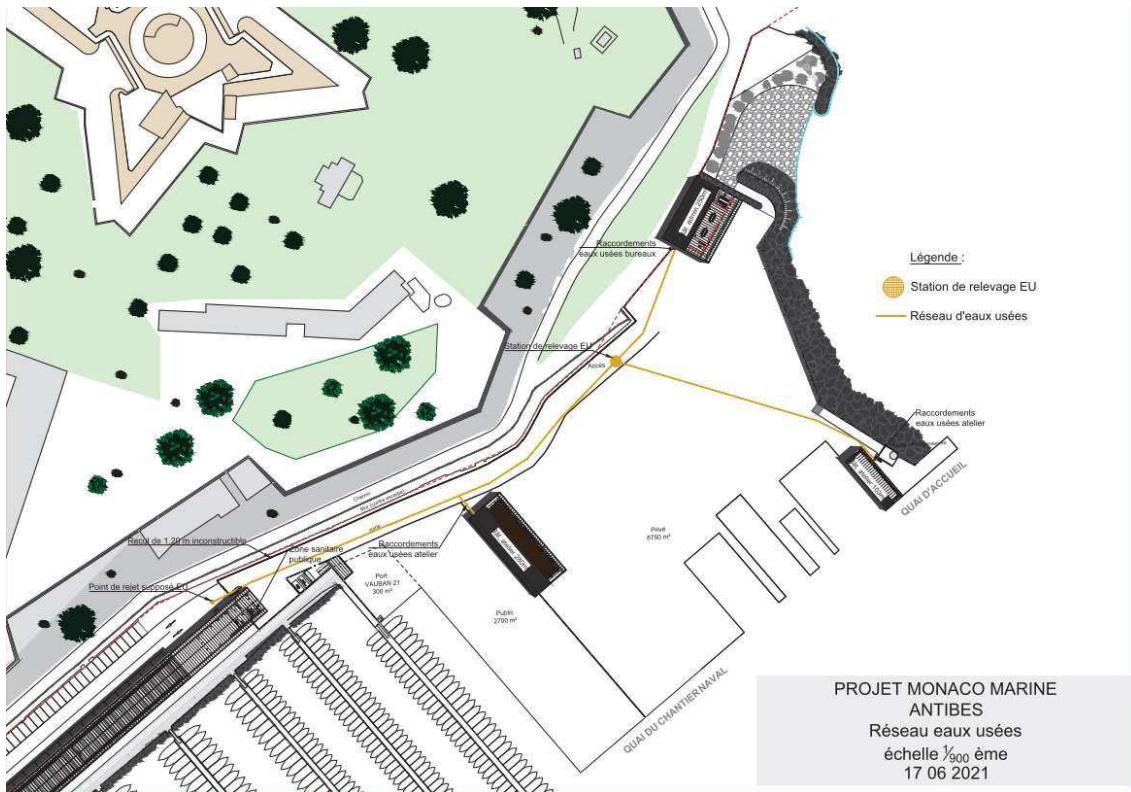
Figure 15: réseau des eaux usées

Ce reseau doit tre entierement ralise compte tenu des nouvelles implantations des batiments. En plus de permettre l’evacuation des eaux grises et noires des bateaux, il evacuera galement les eaux uses issues des batiments et ateliers. Une station de relevage est envisage (en fonction du fil d’eau de la station de relevage de PV21 a l’entree du site) et sera équipe d’un detecteur d’hydrocarbures afin d’isoler un eventuel effluent charge en hydrocarbures. Le point de rejet de ce reseau sera a crer en coordination avec celui du village des artisans a l’entree du chantier naval.

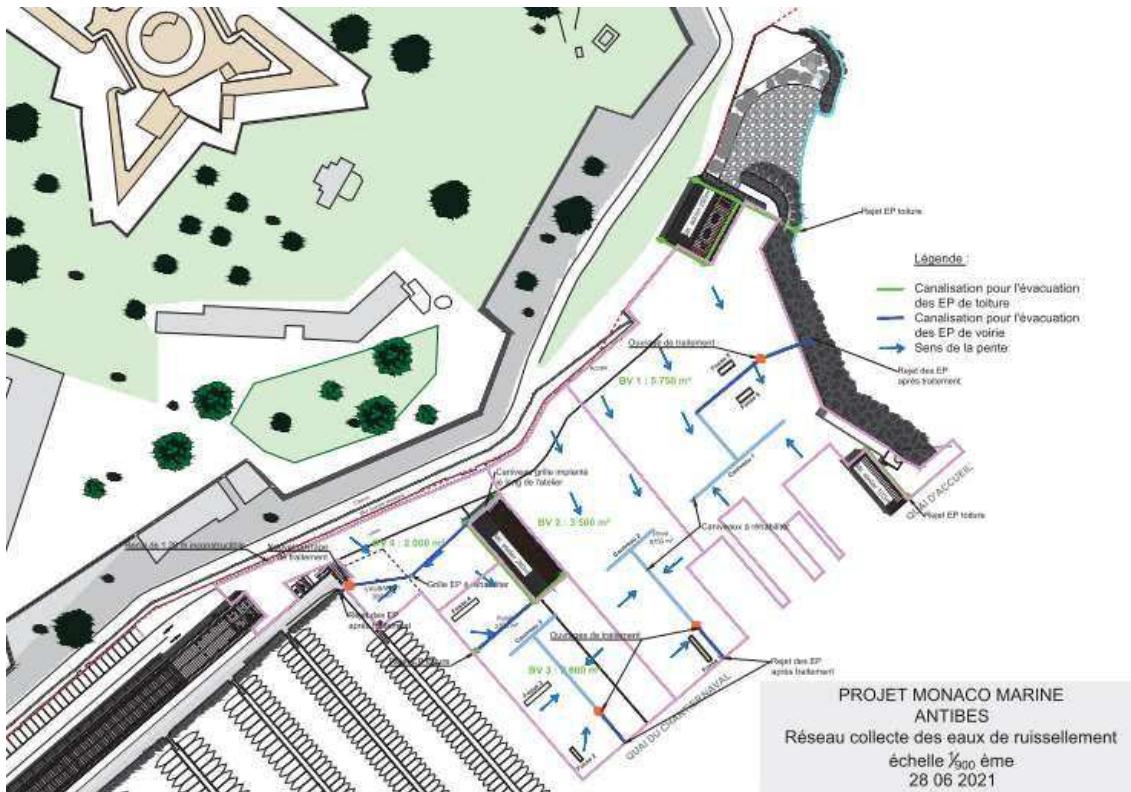
Figure 16: réseau de collecte des eaux de ruissellement

Le réseau des eaux pluviales et de carénage sera restructuré et les caniveaux existants seront curés et réhabilités. Les formes de pente seront préservées et permettront de récupérer les eaux du terreplein par le biais de ces caniveaux grille se trouvant sur le terreplein. Cependant, les DSH existants seront supprimés et remplacés par de nouvelles unités de traitement, dont le dimensionnement permettant d'atteindre un rejet respectant les VLE est en cours.

Les eaux de ruissellement du terreplein seront donc toutes entièrement traitées avant un rejet dans le plan d'eau. Les eaux de toiture des bâtiments seront quant à elles canalisées et directement rejetées dans le plan d'eau sans passer par un ouvrage de traitement et sans être en contact avec les aires de carénage.

En ce qui concerne le système de traitement, il sera entièrement optimisé et répondra aux seuils préconisés dans le rapport vague bleu carénage.

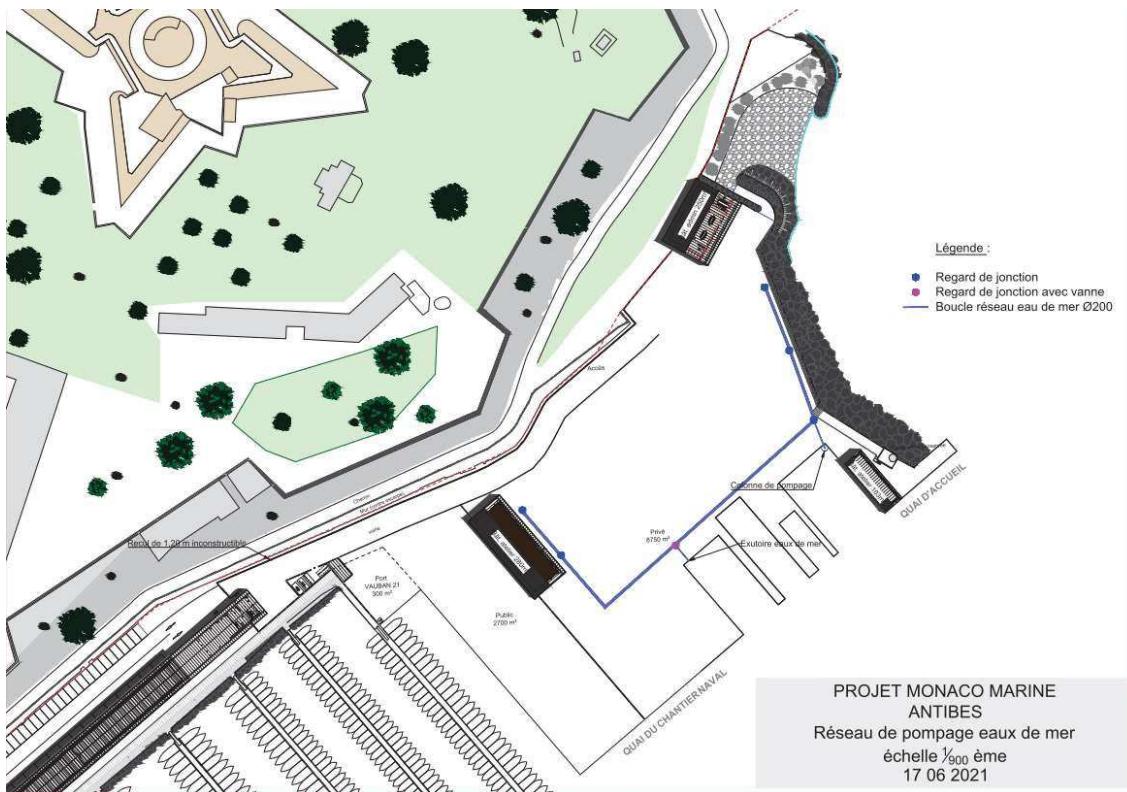
Figure 17: réseau de pompage des eaux de mer

Un réseau de pompage des eaux de mer sera mis en place pour alimenter occasionnellement les bateaux carénés sur le site (système de climatisation et de refroidissement de certains grands yachts). Un point de pompage sera implanté sur la partie Est du projet (dans une colonne sèche de pompage à l'angle d'un poste à quai) avant de se rejeter sans traitement dans le plan d'eau à l'Ouest (aucun renvoi sur le terreplein).

En ce qui concerne les besoins, l'utilisation serait peu fréquente (1 à 2 fois par an), et nécessiterait un débit de 10 à 20m³/h et par bateau.

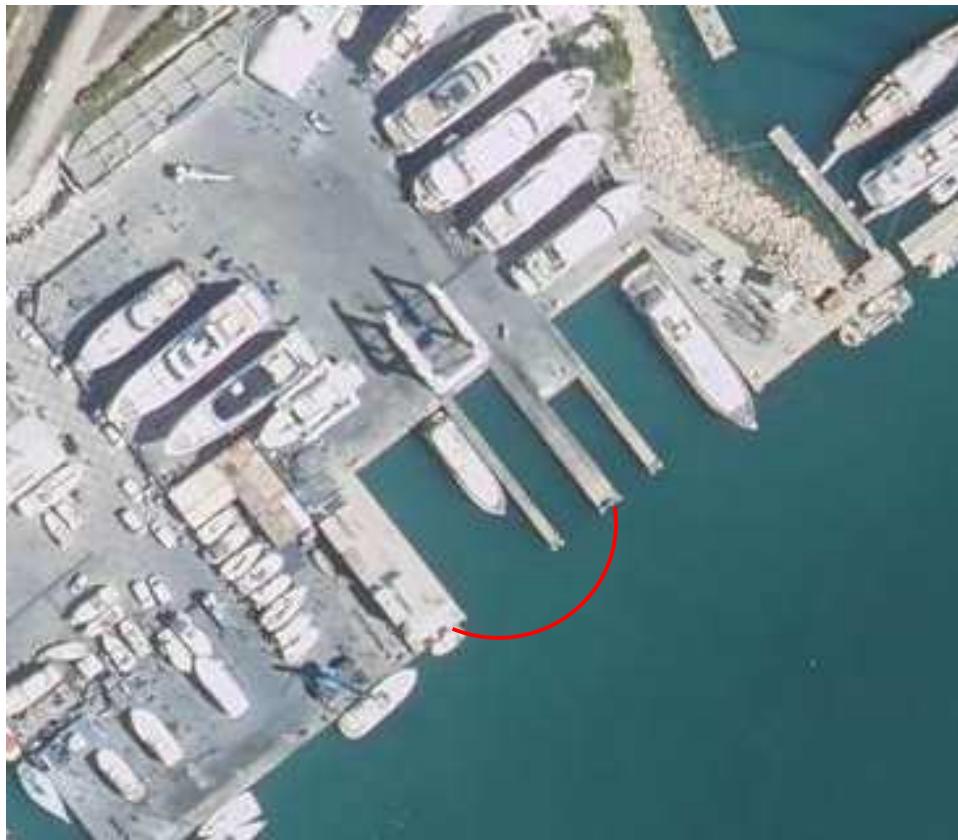
Figure 18: positionnement de l'écran pour confiner les travaux de la darse

Nonobstant, un dispositif de confinement des MES est prévu :

- Pour les travaux affectant la darse, la zone sera totalement confinée en disposant un écran anti-MES ceinturant l'ensemble des ouvrages,
- Le long des quais, lors des opérations de confortement.

Ces filets de protection permettront d'éviter la dispersion dans le milieu des fines et laitances, un kit de secours sera disponible en cas de pollution accidentelle.

- l'état du dispositif de protection : vérification de l'absence de déchirures du géotextile et de sa continuité aux extrémités de la zone confinée,
- l'observation visuelle de l'occurrence d'une fuite (panache turbide) vers l'extérieur de l'enceinte.
- En cas de panache turbide dirigé vers l'extérieur du port, des mesures correctives seront prises : arrêt immédiat des travaux entraînant les fuites et réparation du dispositif de protection.

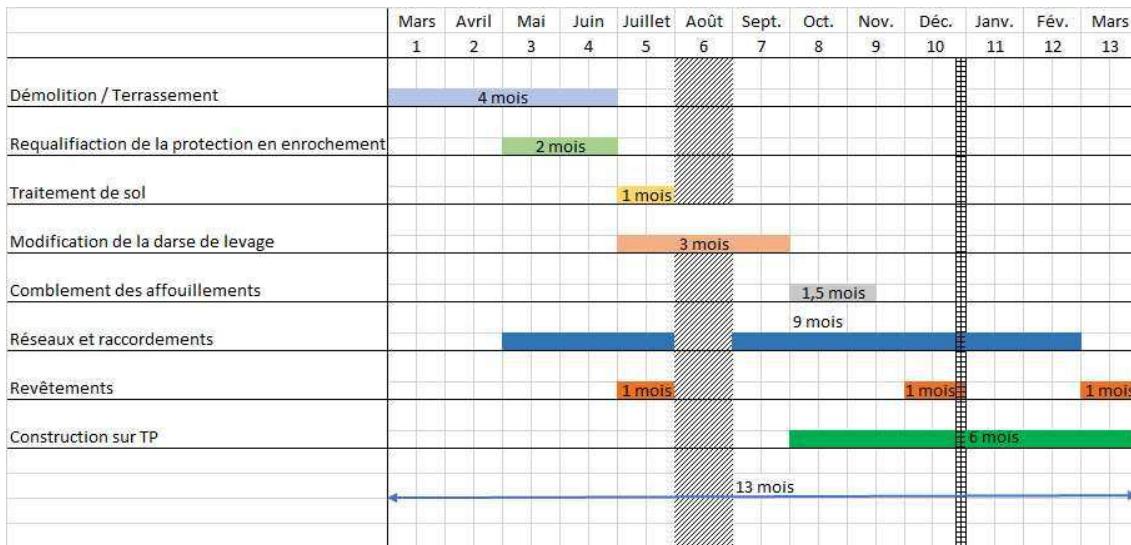
Figure 19: planning prévisionnel des travaux

Les travaux se feront en 3 phases et mobiliseront 2 ateliers de plongeurs scaphandriers.

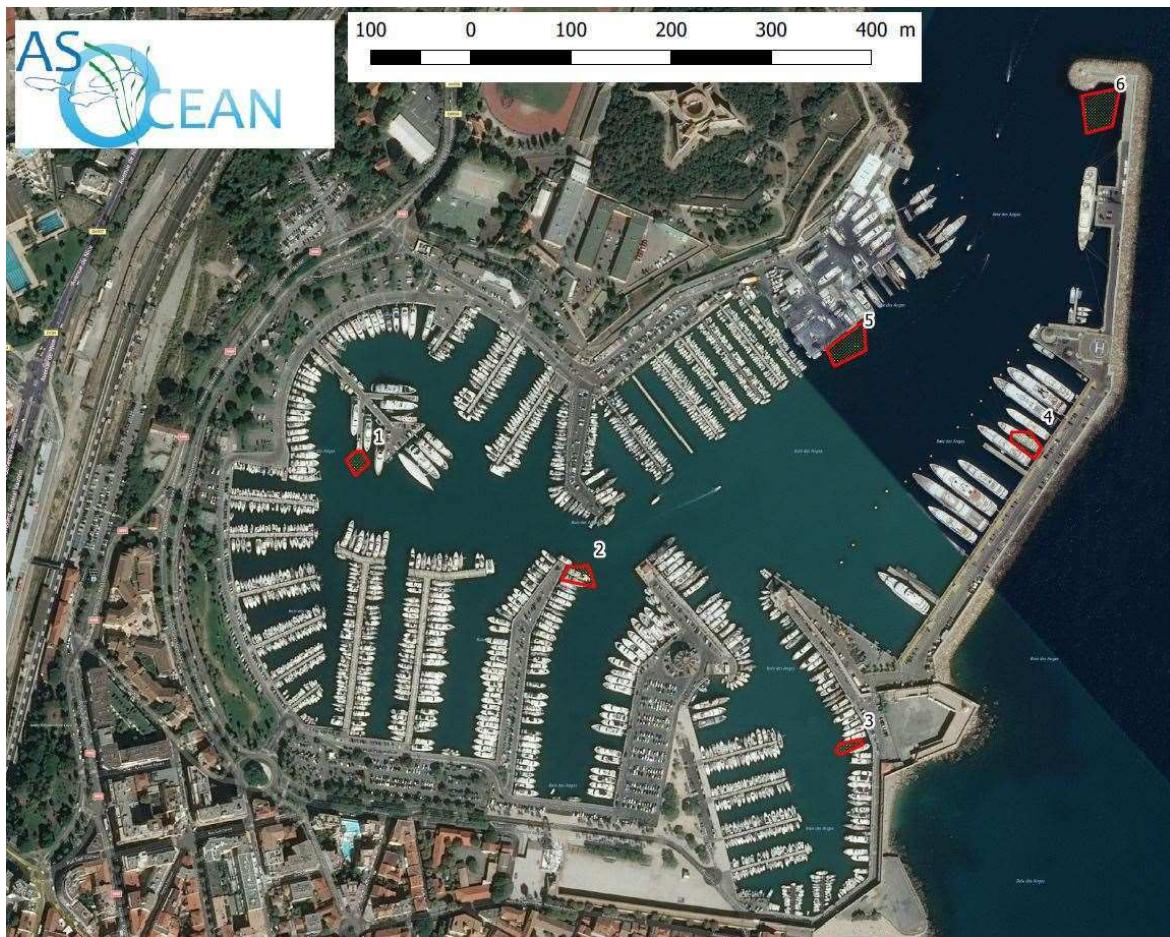
Figure 38 : Stations de prélèvement de sédiment

6 stations ont été prélevées pour étudier la qualité des sédiments portuaires. La localisation de ces stations est présentée dans la Figure 38 (rapport complet en annexe 5).

Pour chaque station, 3 sous-échantillons ont été prélevés. Ces 3 prélèvements unitaires ont été mélangés / homogénéisés, et les analyses portent sur l'échantillon « moyen ».

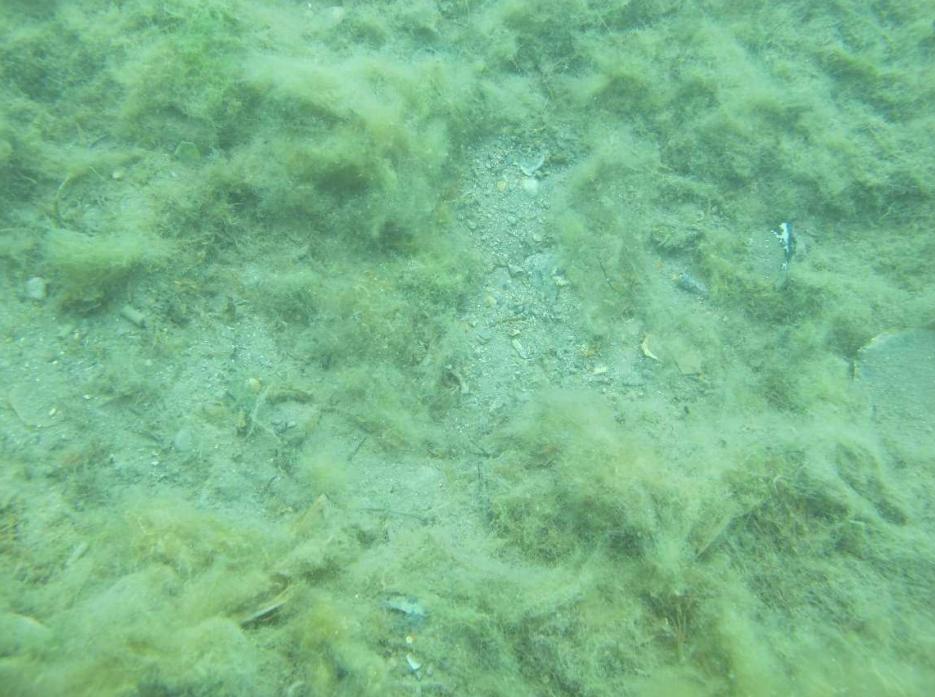
Nom de station	Photographie
SED5

La photographie du substrat au niveau de la station de prélèvement 5 est présentée dans le tableau ci-après. Il s'agit d'un substrat vaseux

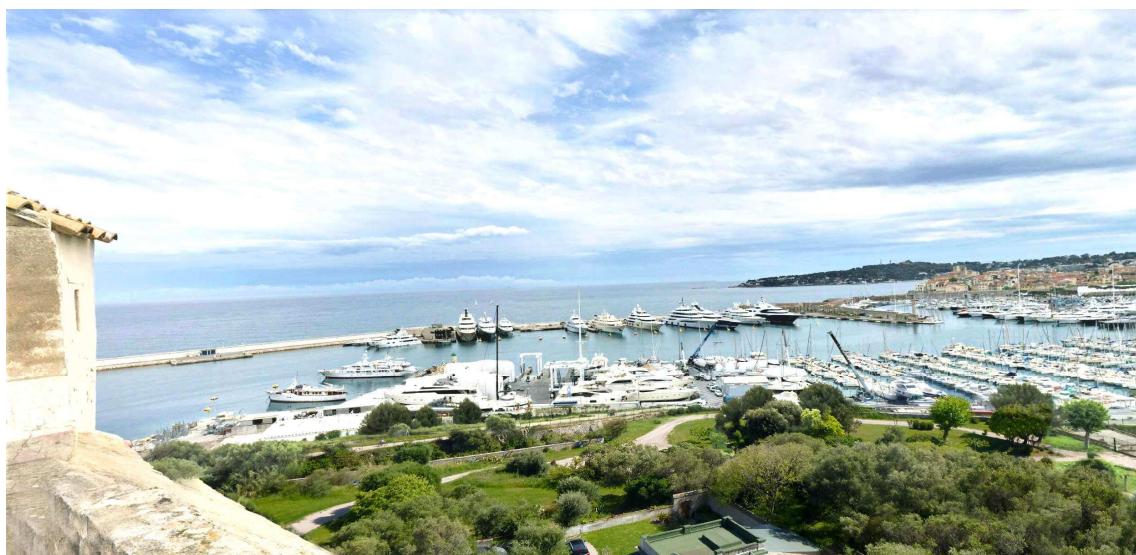
- L'insertion visuelle des bâtiments a été particulièrement soignée (choix des matériaux, teintes) afin de rester le plus « discret » possible
- Un rappel minéral (gabions) pour améliorer la servitude visuelle à l'entrée du port
- Les toitures seront en cuivre afin de donner de la fluidité au visuel du paysage quel que soit l'angle de vue vers ou depuis le Fort Carré.

Figure 41: Visuel depuis le Fort Carré

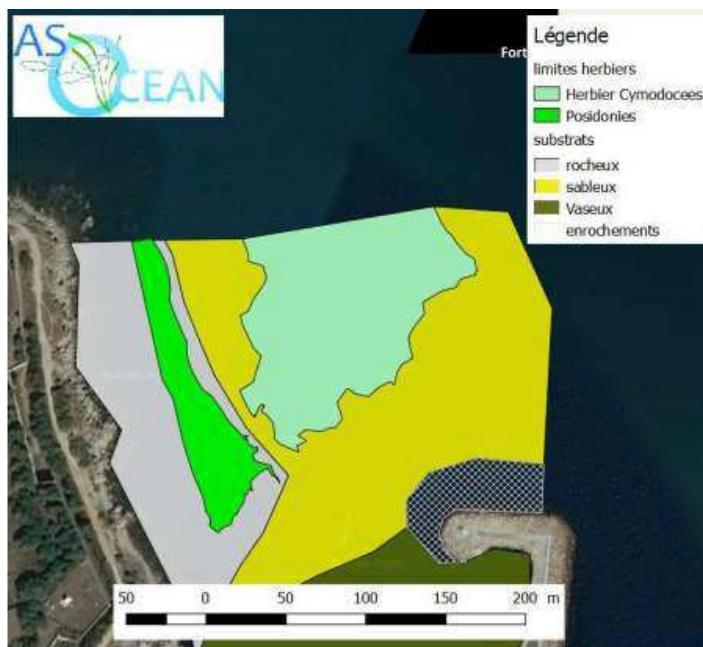
Aucune espèce ni habitat protégé n'a été repéré dans le secteur des travaux. Un herbier de Posidonie et de Cymodocées se trouve à l'extérieur du port côté Est. Il est trop éloigné pour subir un impact direct.

Figure 42: Localisation des herbiers protégés en sortie de port

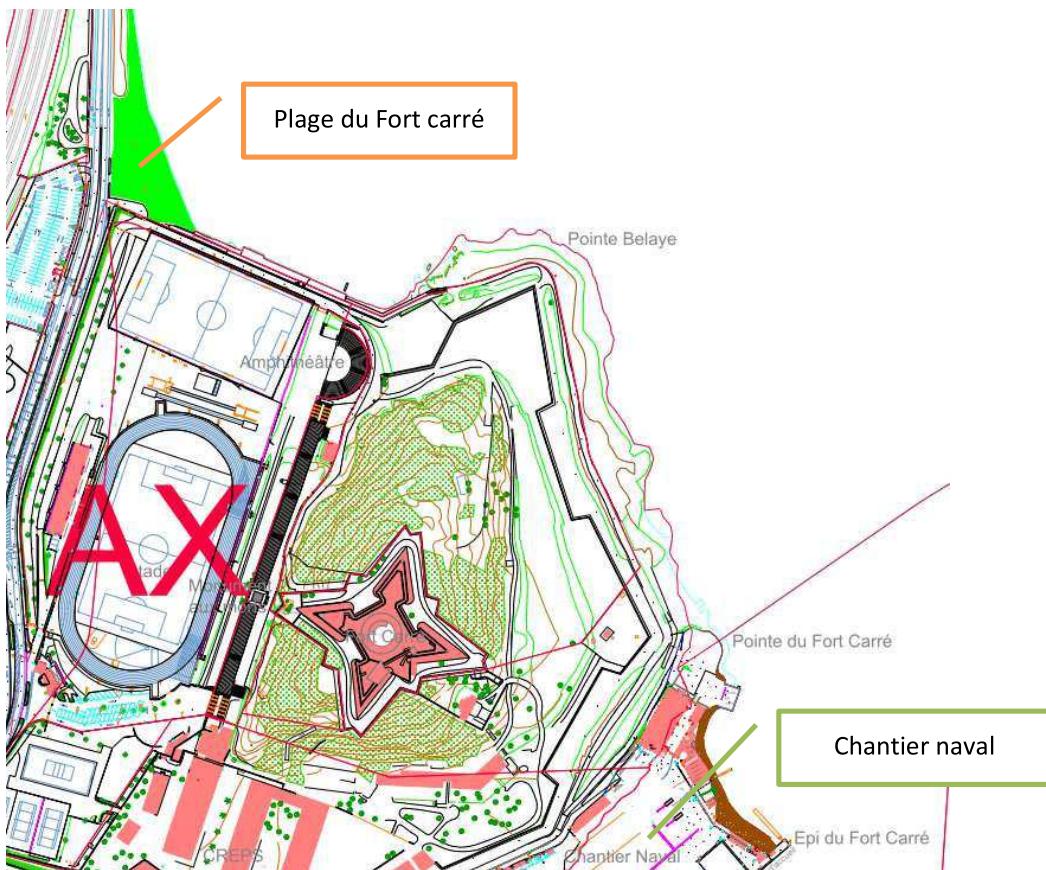
La plage la plus proche (Fort Carré) se situe au Nord du Port, et est séparée de plus par l'épi du Fort Carré, la pointe du Fort carré et la Pointe Belaye.

Figure 43: localisation plage - chantier naval

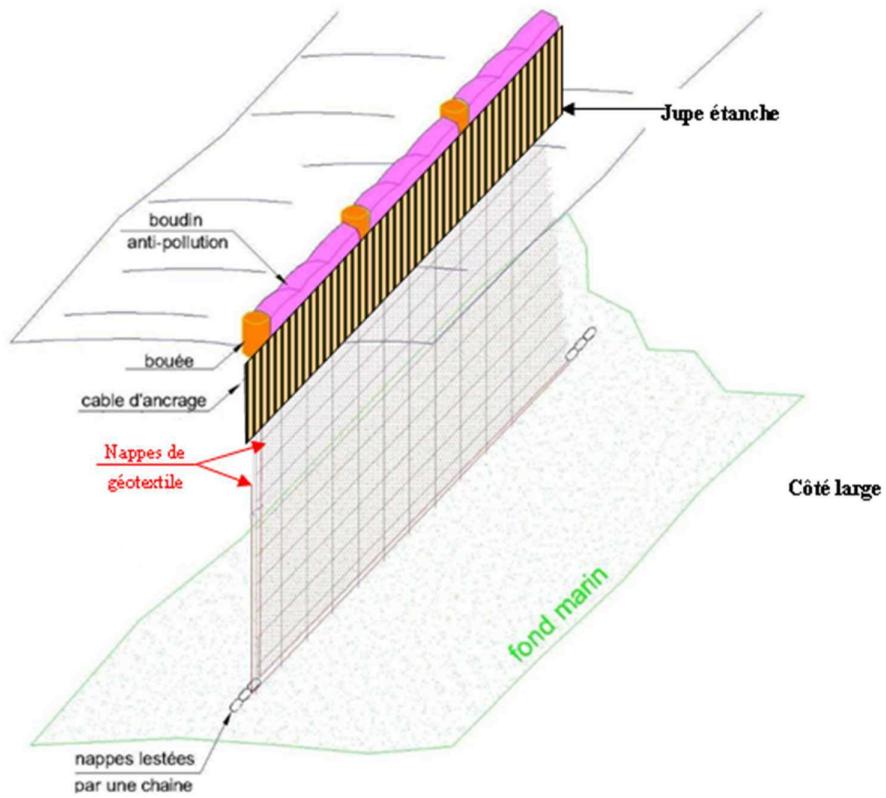
L'écran est constitué :

- d'une membrane en géotextile stoppant la progression des matériaux fins en suspension et fixée sur les câbles, lestée sur chaîne en pied et tenu en tête par des flotteurs,
- d'une jupe étanche retenant les hydrocarbures avant qu'ils ne soient absorbés par les boudins en surface
- d'un boudin absorbant destiné à capter les hydrocarbures.

Figure 44 : Schéma de principe d'un écran de protection

Il permettra d'éviter tout risque de dispersion des MES (laitance de béton, fines de matériaux) ainsi que la propagation d'éventuelles fuites hydrauliques et d'hydrocarbures.

Durant toute la durée du chantier, il sera nécessaire de contrôler l'état du système, l'aspect général du plan d'eau afin de détecter les fuites éventuelles.

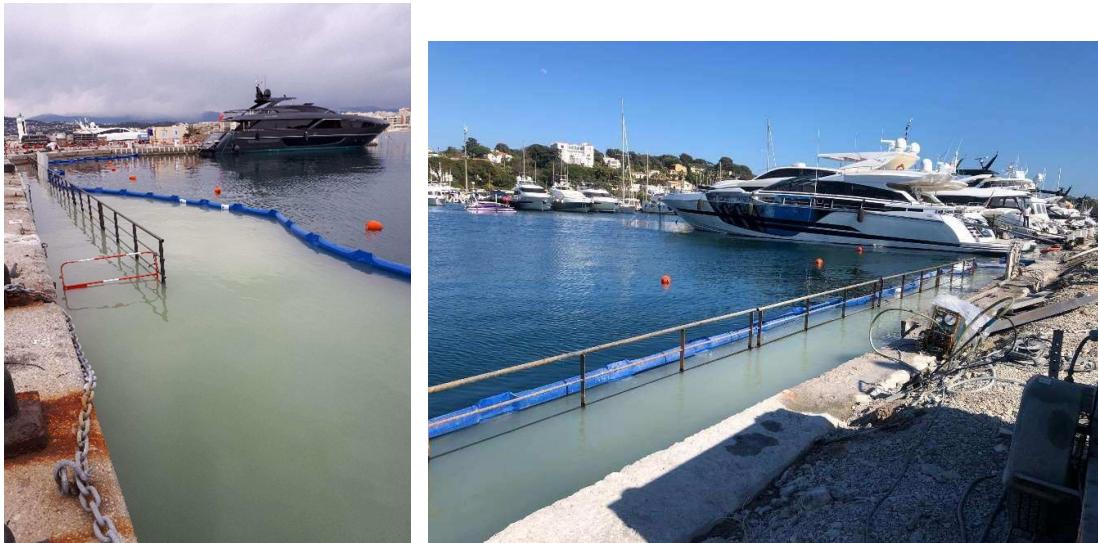
Figure 45: Illustrations de l'efficacité de ce type de dispositif (Port Gallice – mars 2021)
